III KONFERENCJA  
SMOLEŃSKA  
20.10.2014

# ANALIZA CZĘŚCI SKŁADOWYCH SYSTEMU ELEKTROENERGETYCZNEGO SAMOLOTU TU-154 PLF101 PO KATASTROFIE

## ANALYSIS OF COMPONENTS OF ELECTRIC SYSTEM OF THE TU-154M PLF 101 AFTER CRASH

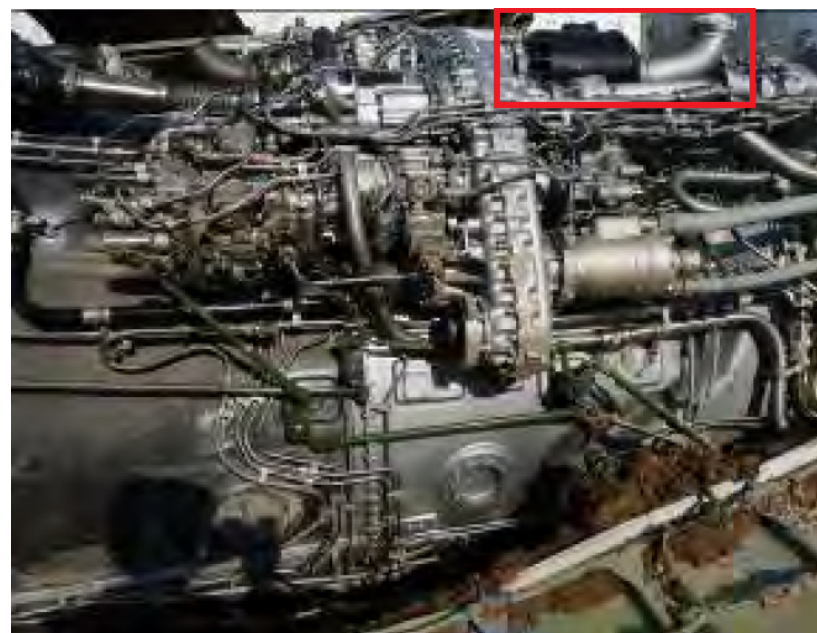
Generator ГТ40ПЧ6 na silniku No 1 (lewym). Pokrywa silnika została usunięta. Fotografia wykonana między 11 a 13 kwietnia 2010 na miejscu katastrofy. Źródło: Aneks No 4.10.22 to Raportu KBWL.

- 2) Części systemu elektroenergetycznego takie jak generatory ГТ40ПЧ6, akumulatory 20НKBH-25-Y3 oraz silniki prądu stałego Д-10 АРУ nie zostały uszkodzone w wyniku katastrofy.

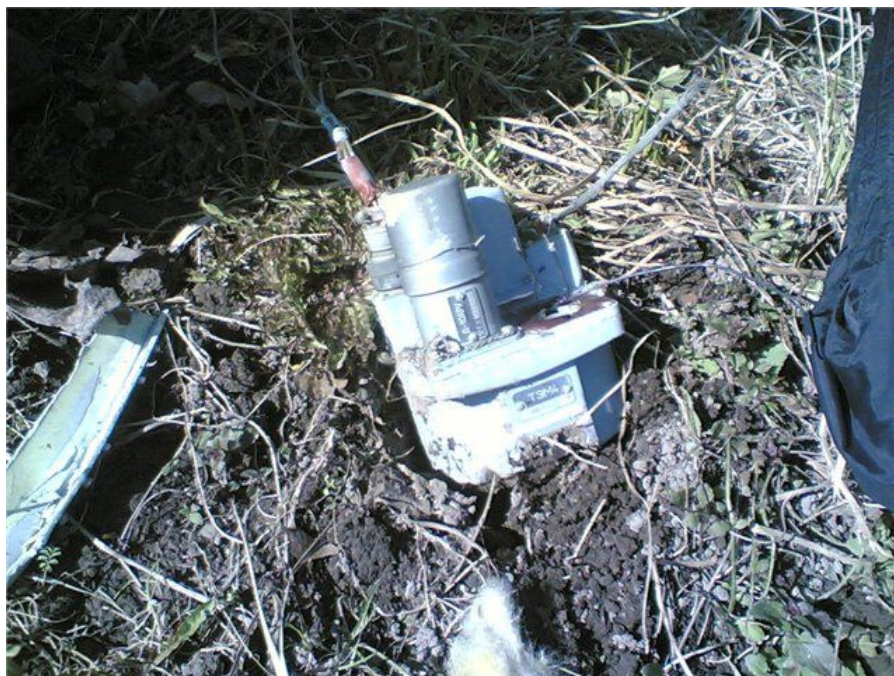
Hamulec elektromagnetyczny TЭM-4.  
Fotografia wykonana prawdopodobnie  
10 kwietnia 2010 przed godz.18:44.  
Zrodlo:  
<http://www.forum.smolensk.ws/viewtopic.php?p=6889622#p6889622> Autor:  
MAKS.

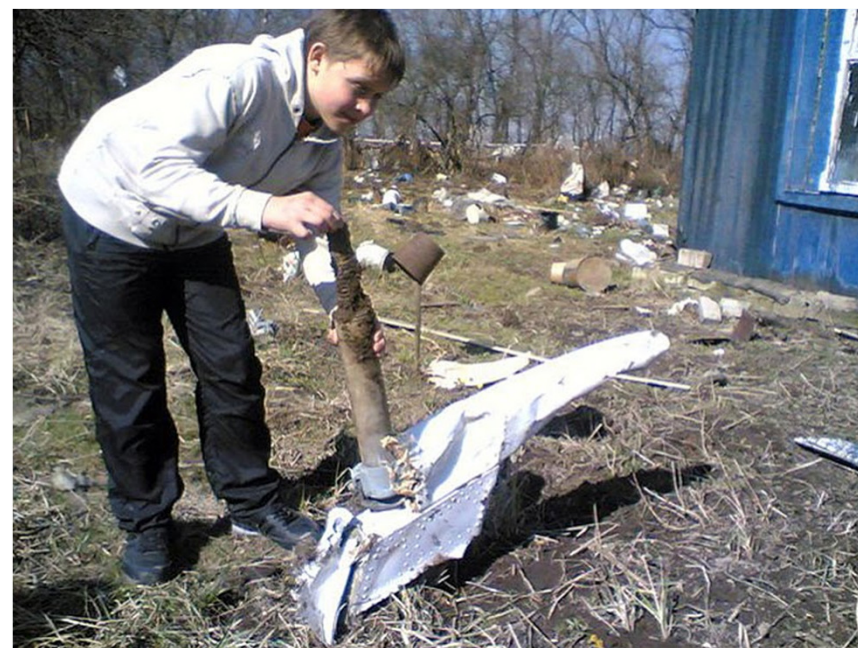
Aktuator srubowy klap znaleziony w  
poblizu szopy N. Bodina. Zrodlo: S.  
Amielin

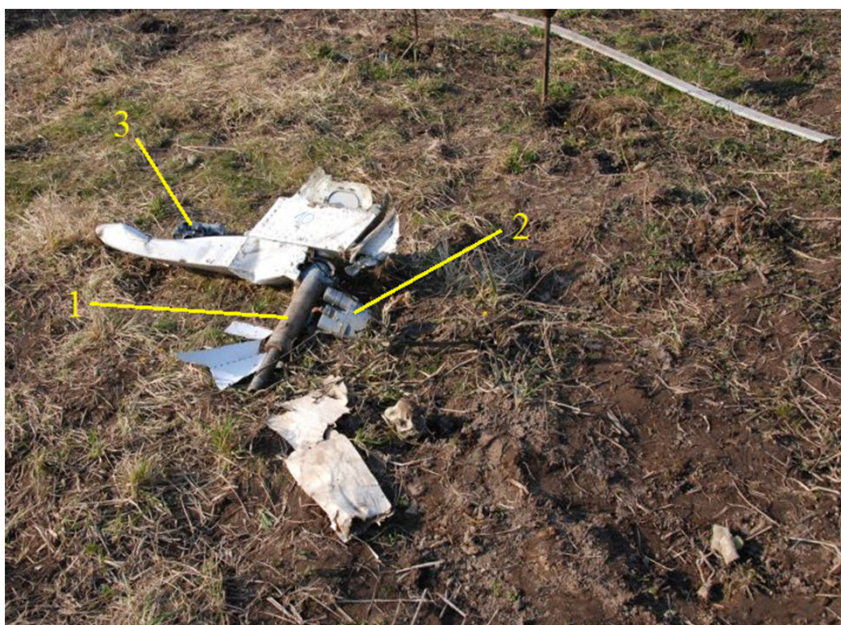
Aktuator srubowy napędu klap lewego skrzydła (1), hamulec elektromagnetyczny ТЭМ-4 (2) and reduktor (3). Fotografia wykonana przez MAK. Source: [www.faktysmolensk.gov.pl](http://www.faktysmolensk.gov.pl)

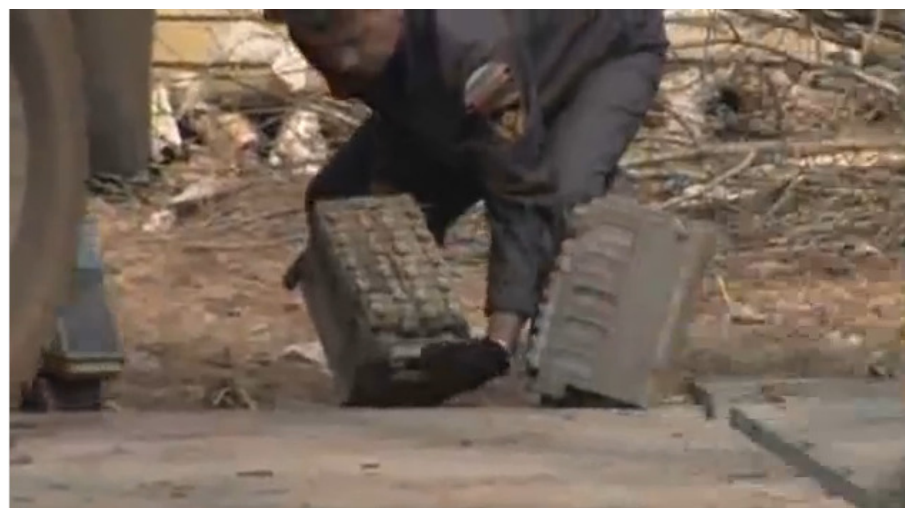
Nie jest wiadomo, czy nieuszkodzone akumulatory byly akumulatorami pracujacymi w układzie elektroenergetycznym czy tez pochodza z “apteczki technicznej”.

Nieuszkodzone akumulatory na polu katastrofy.  
Zrodlo: SuperVizjer\_Smolensk\_4.wmv  
(<http://www.youtube.com/watch?v=dB08tmbl2TQ>).

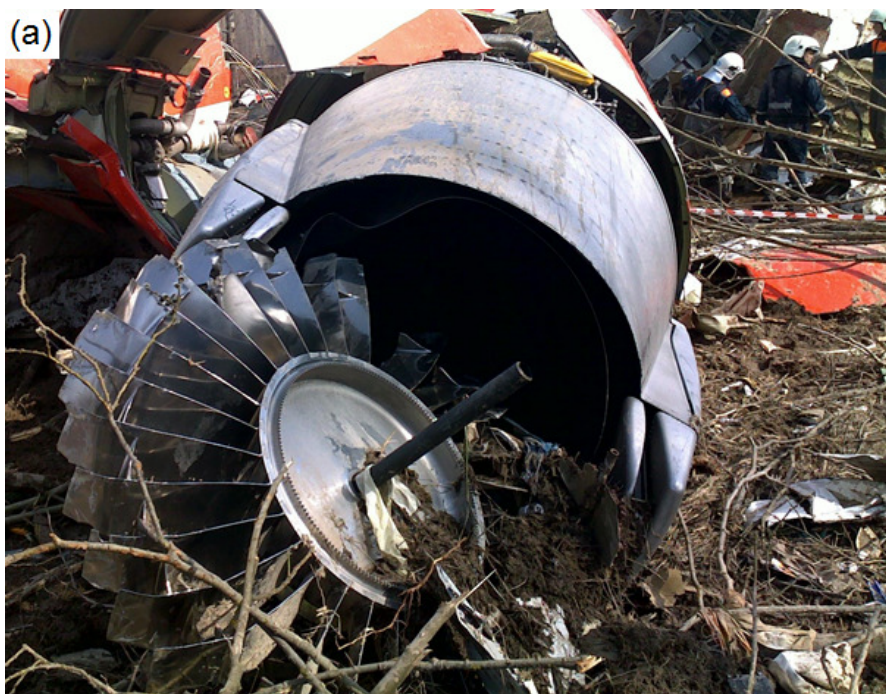
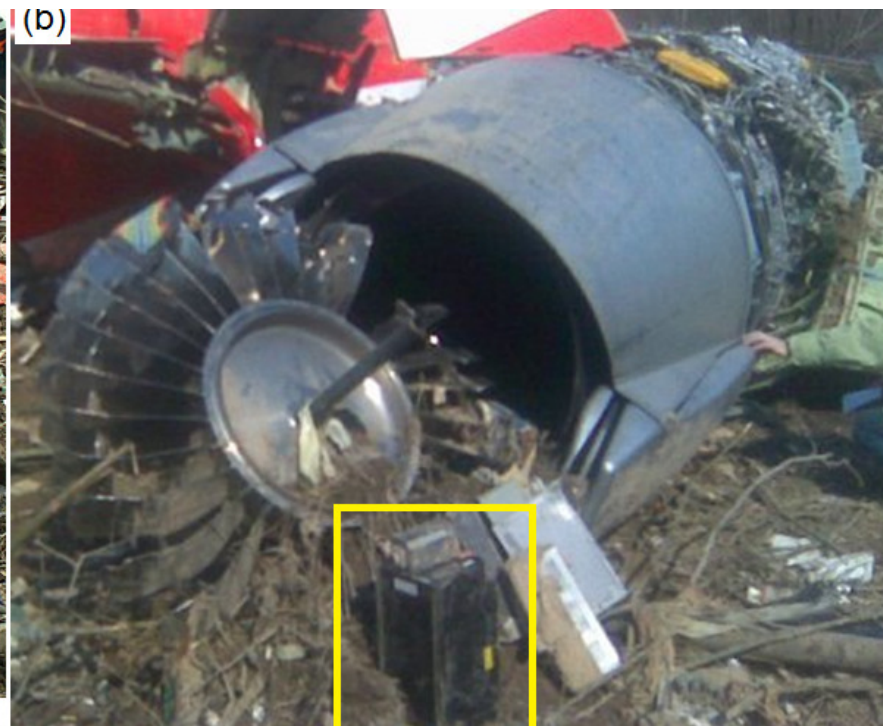
Sprezarka niskiego ciśnienia (LPC) lewego silnika No 1 na polu katastrofy. (a) łopatkı obracaly sie zanim silnik upadł na ziemię poniewaz ich konce sa pokryte ziemią; (b) przedmiot w żółtej ramce prostokątnej obok LPC jest prawdopodobnie akumulatorem 20HKБH-25-Y3. Zrodło: (a) [www.faktsmolensk.gov.pl](http://www.faktsmolensk.gov.pl) , (b) zrodło nieznanе.

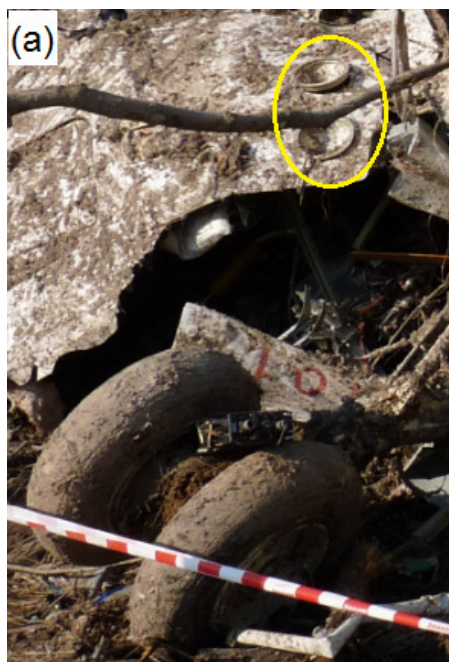
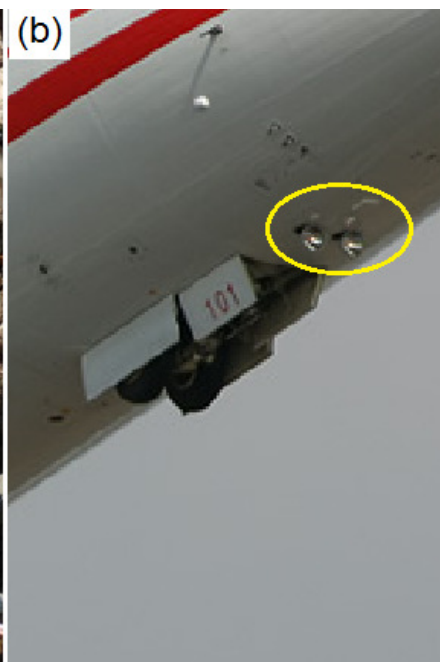
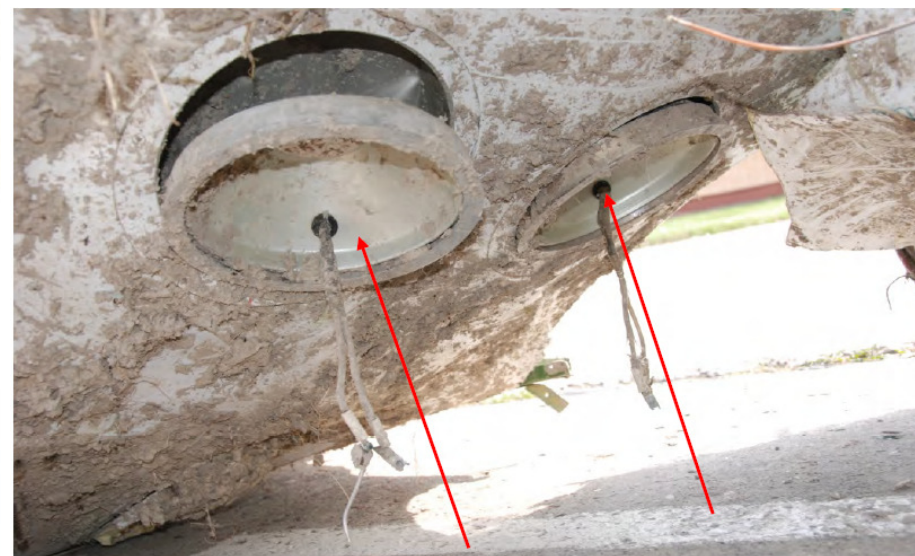
Swiatla ladowanie/kolowanie PRF-4 zamocowane do kadluba samolotu Tu-154M PLF 101: (a) znalezione na polu katastrofy ze stluczonymi szklami, (b) swiatla wysuniete przy podejsci do ladowania. Zrodlo: (a) Raport MAK, (b) M. Franczyk, [www.galeria.aviateam.pl](http://www.galeria.aviateam.pl)

Stan swiatel PRF-4 ladowanie/kolowanie zamocowanych do kadluba samolotu Tu-154M PLF101 po katastrofie. Fotografia wykoana na miejscu skladowania wraku. Zrodlo: Aneks No 4 KBWL .

Jest zagadka, ze po katastrofie swiatla ladowanie/kolowanie wygladaly jak w pozycji niewysunietej.

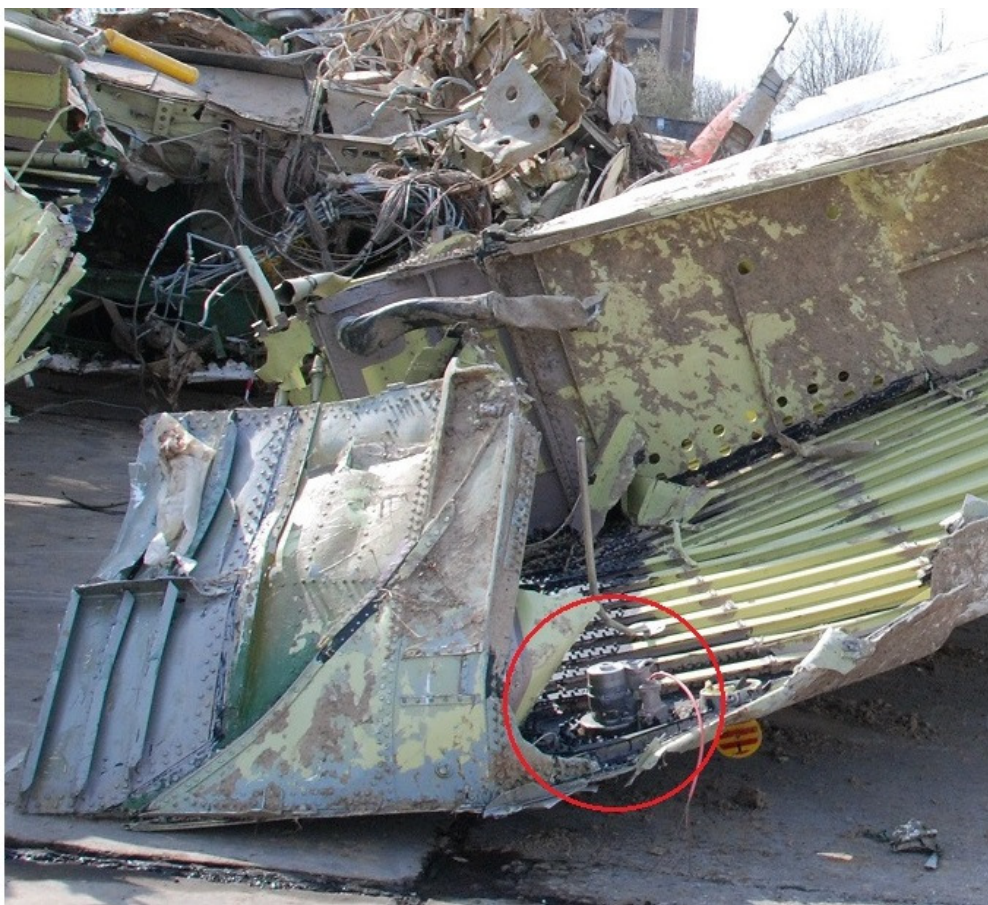
Pompa paliwowa ЭЦН-325 typu “booster” zbiornika wewnętrznego paliwa w lewym skrzydle. Fotografia wykonana na miejscu składowania wraku. Źródło:

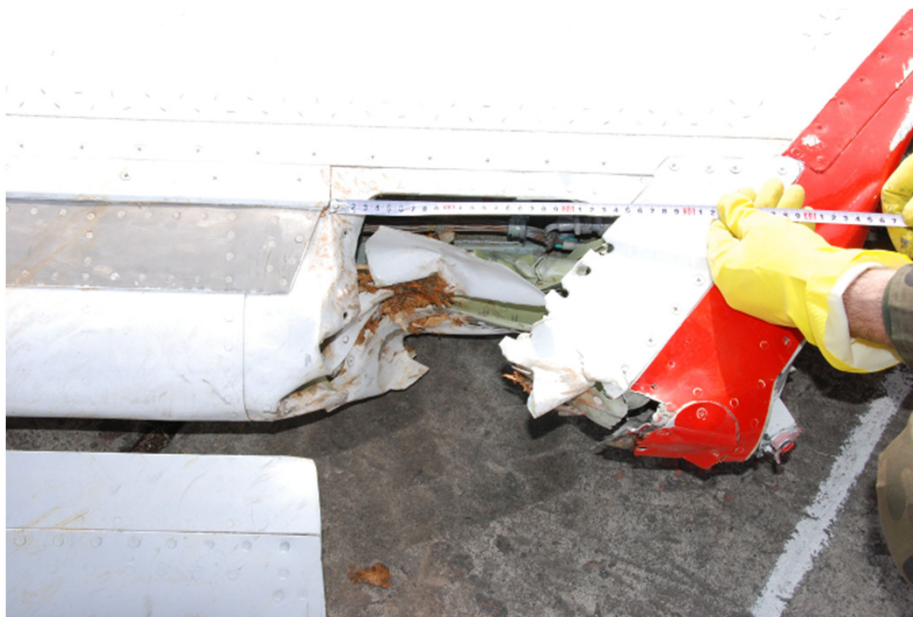
Wiazka przewodow elektrycznych umieszczona przed przednim dzwigarem oderwanej czesci lewego skrzydla. Poszycie frontowe zastalo prawdopodobnie uszkodzone kiedy oderwana czesc skrzydla spadla w zarosla na miejscu katastrofy. Nalezy zauwazyc, ze slot pokrywajacy poszycie frontowe nie zostal uszkodzony.

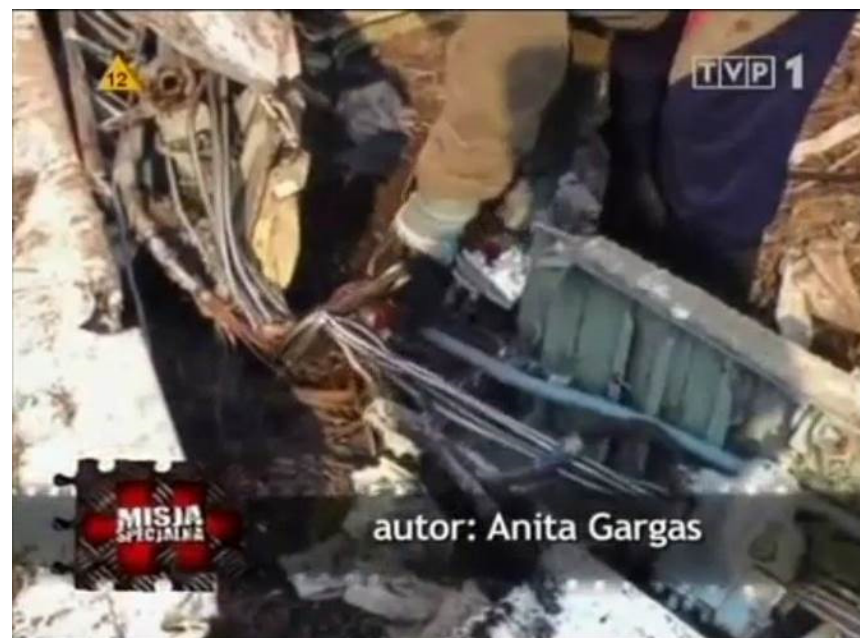
Niszczenie przewodow elektrycznych oraz pneumatycznych zamocowanych do dzwigara skrzydla podczas akcji ratowniczej na miejscu katastrofy. Zrodlo: A. Gargas, „Misja specjalna”, Telewizja TVP1.

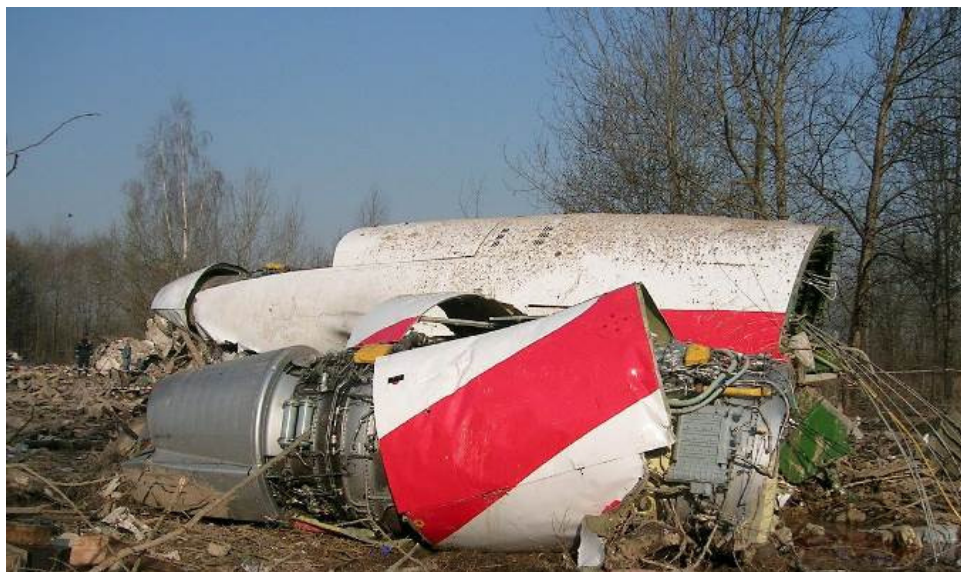
Charakterystyczne wiązki przewodów elektrycznych wyciągnięte z tylnej części kadłuba w okolicy wregi No. 65 na miejscu katastrofy.

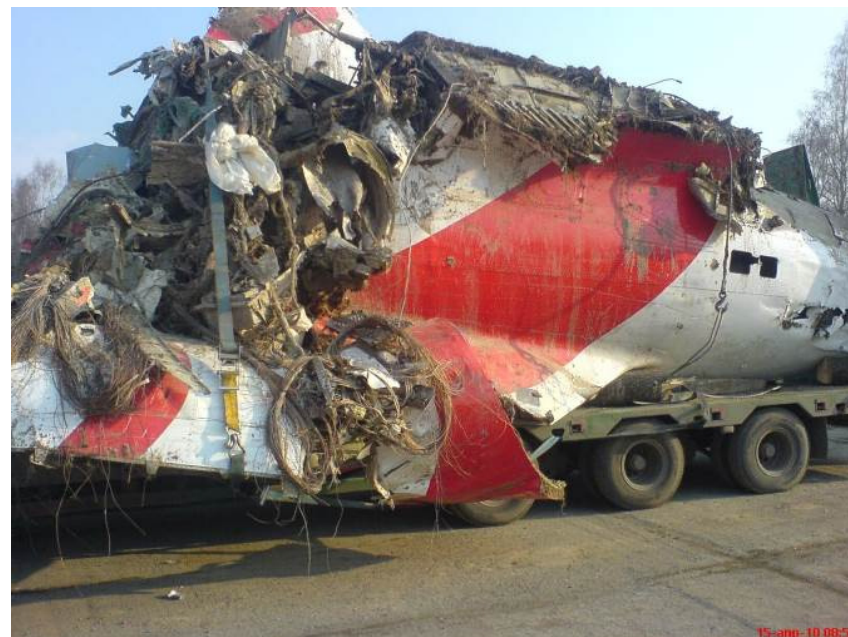
Transport tylnej części kadłuba z miejsca katastrofy do miejsca składowania wraku. Widoczne są wyciągnięte przewody elektryczne.

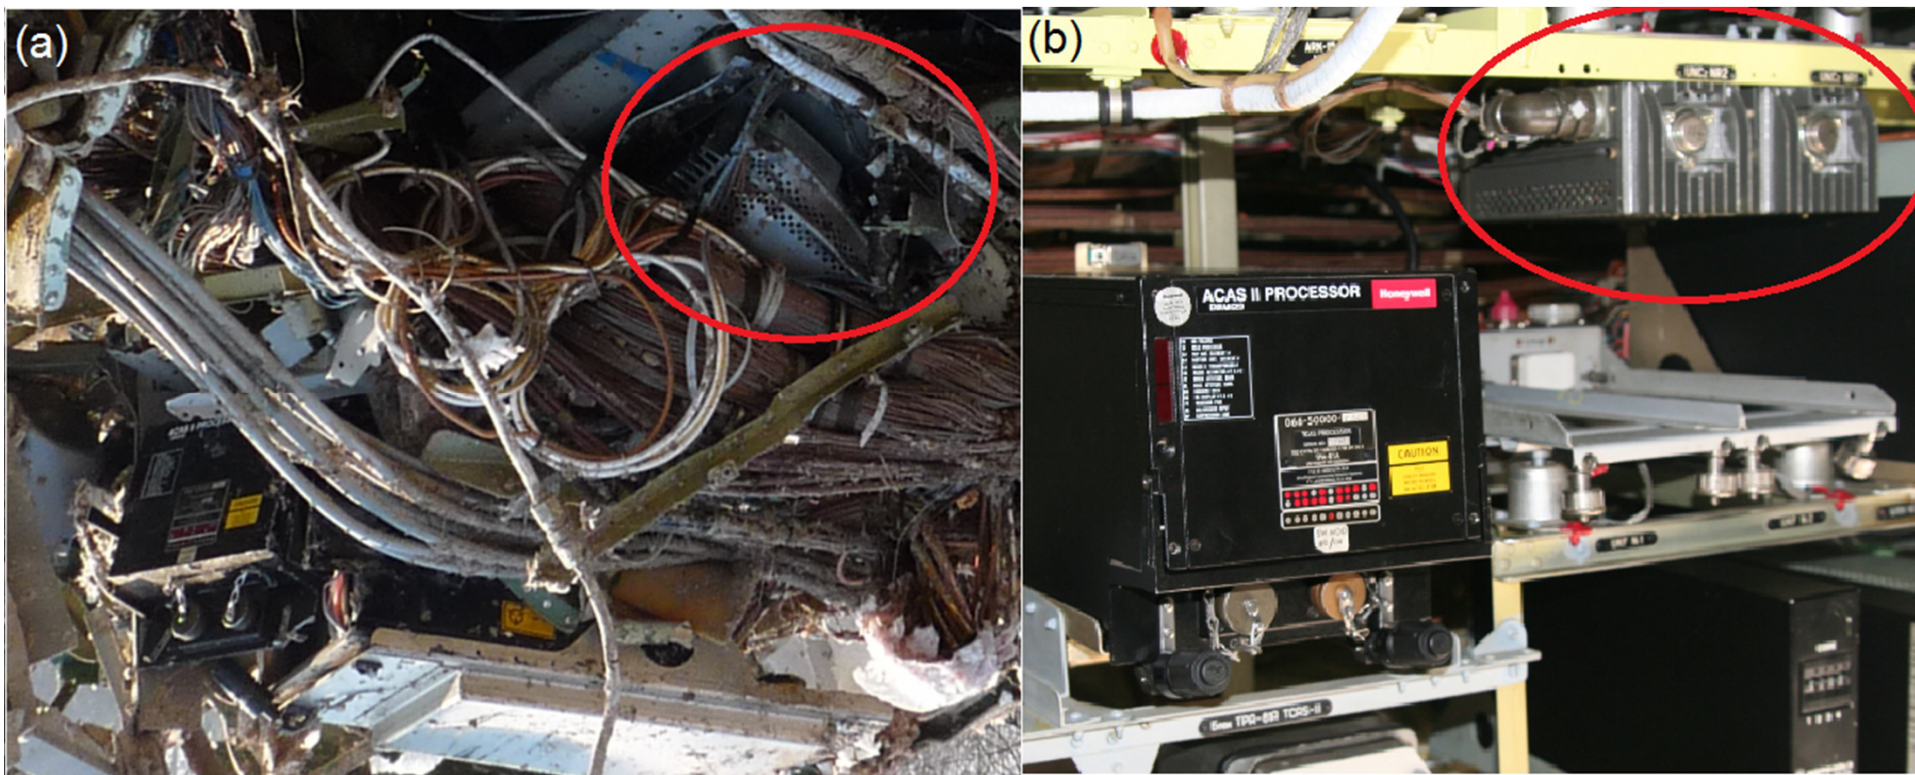
Wzmacniacze niskiej częstotliwości YH4: (a) widok po katastrofie; (b) nieuszkodzone wzmacniacze w przedziale technicznym nr 2 samolotu Tu-154 PLF2. Źródło: [www.fakty-smolensk.gov.pl](http://www.fakty-smolensk.gov.pl).
