SMOLENSK SEVIERNYJ

10 kwietnia 2010, godz. 8:41

Czesc 2. Katastrofa

stan na dzien 31 stycznia 2012

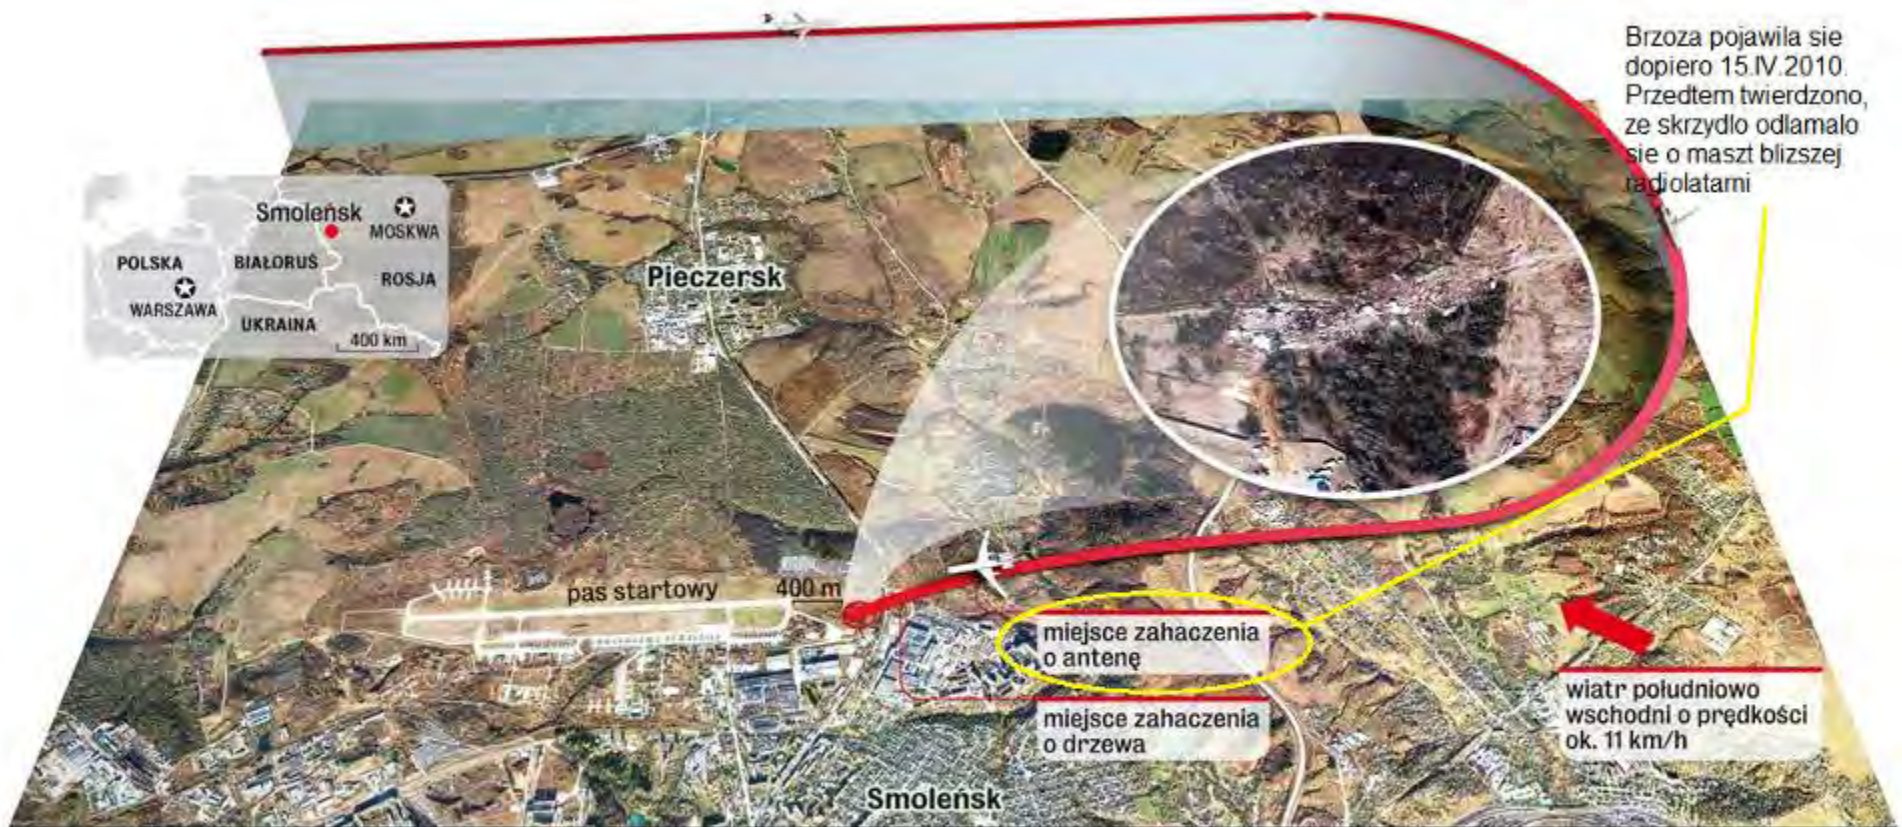
Podejście do lądowania Tu154M Lux nr 101 od strony wschodniej na lotnisku Seviernyj

czas potrzebny do pokonania dystansu 500 m przy prędkości ok. 250 km/h

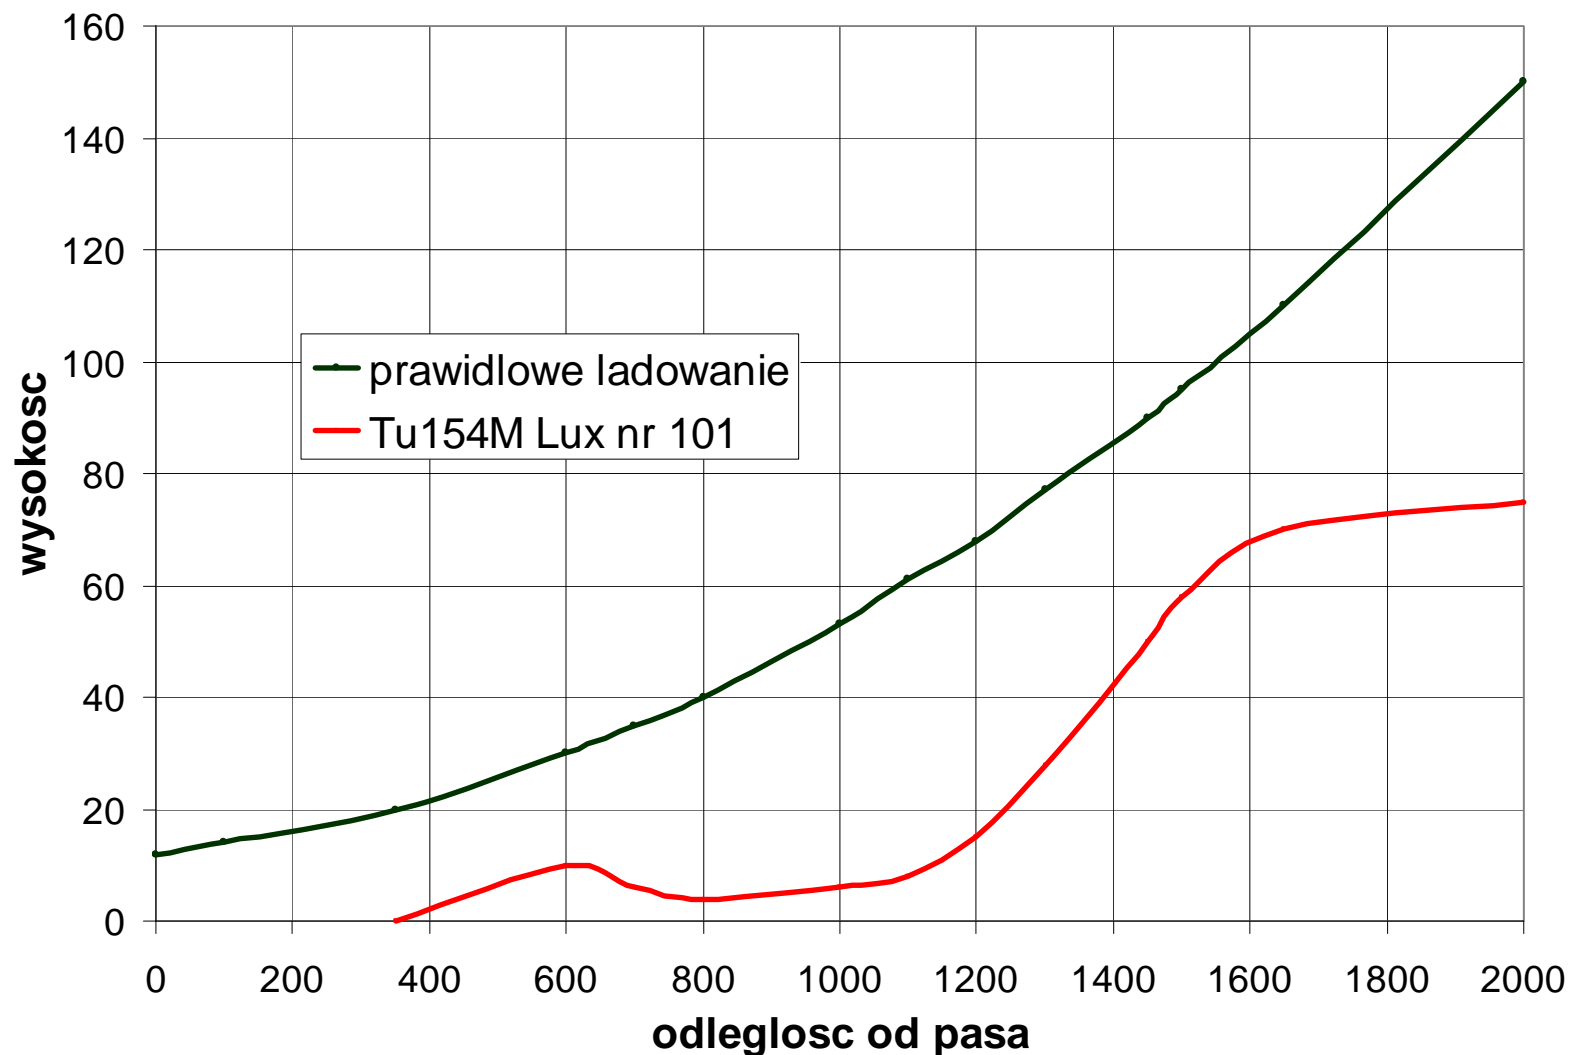
Podjecie do ladowania

Dlaczego ok. 1100 m przed pasem do ladowania samolot znalazl sie na wysokosci zaledwie kilkunastu metrow?

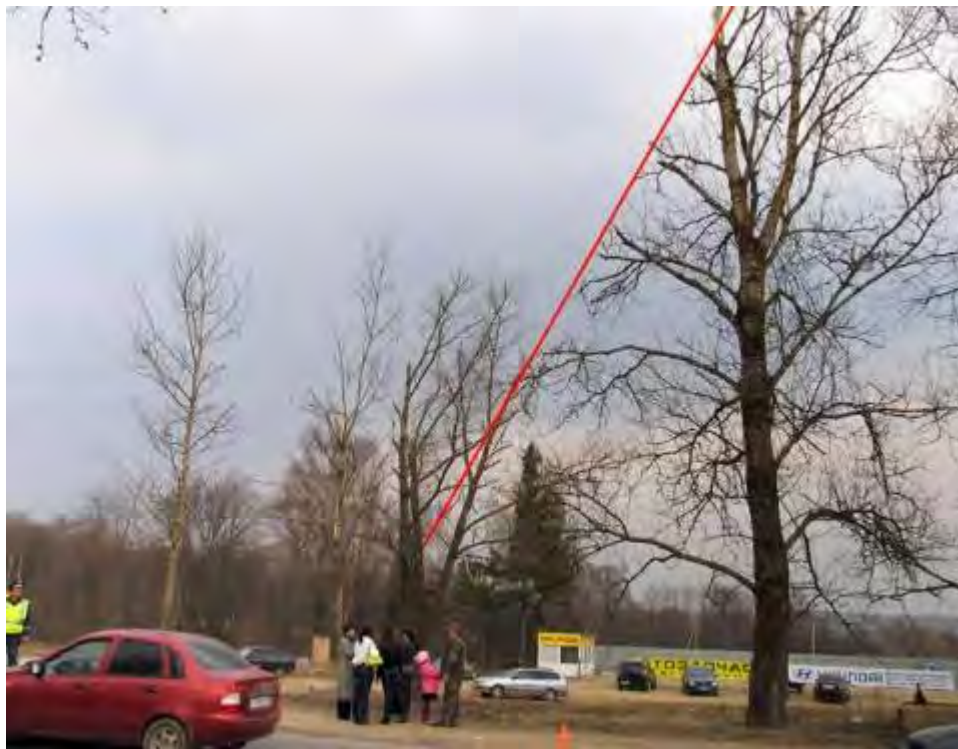
Scinanie drzew po zderzeniu z brzoza

Samolot z uszkodzonym lewym skrzydłem jest obrocony o 180° (jak to możliwe przy rozpietosci szkrzydłel 37 m i wysokości maksimum 11 m ?) - leci podwoziem do góry

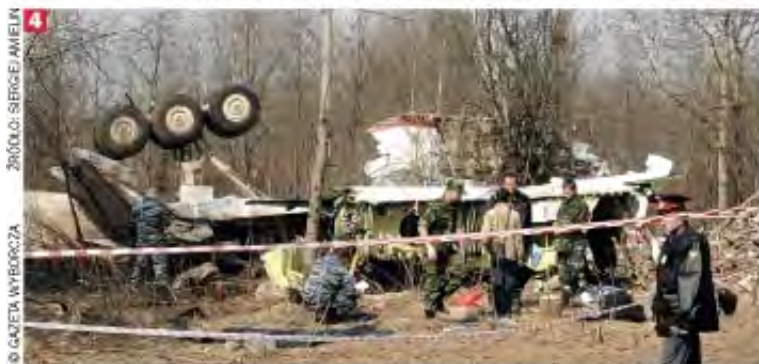
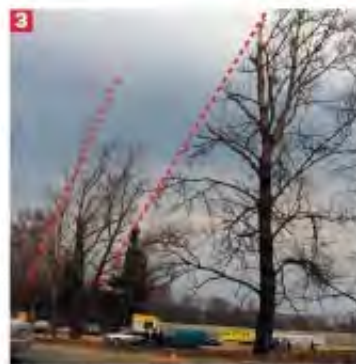
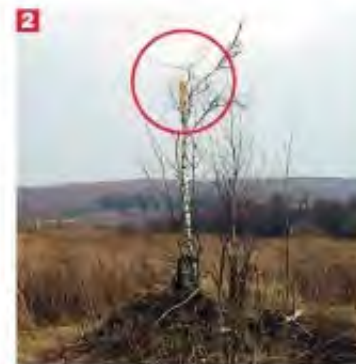
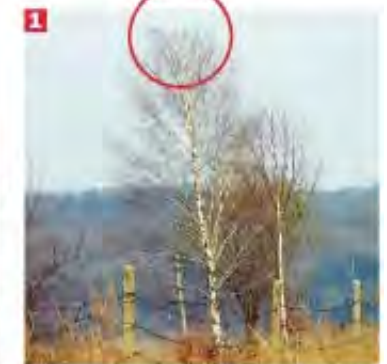
Katastrofa samolotu Tu154M Lux nr 101

Miejsce katastrofy. Ułożenie podwozia potwierdza hipotezę o obrocie spadającego samolotu o 180 stopni

Konary drzew utamane przez obracający się samolot pod kątem 130 i 160 stopni

Kolejne drzewo ścięte przez samolot na wysokości 2,5 m

Pierwsze drzewo ścięte przez samolot na wysokości 8 m

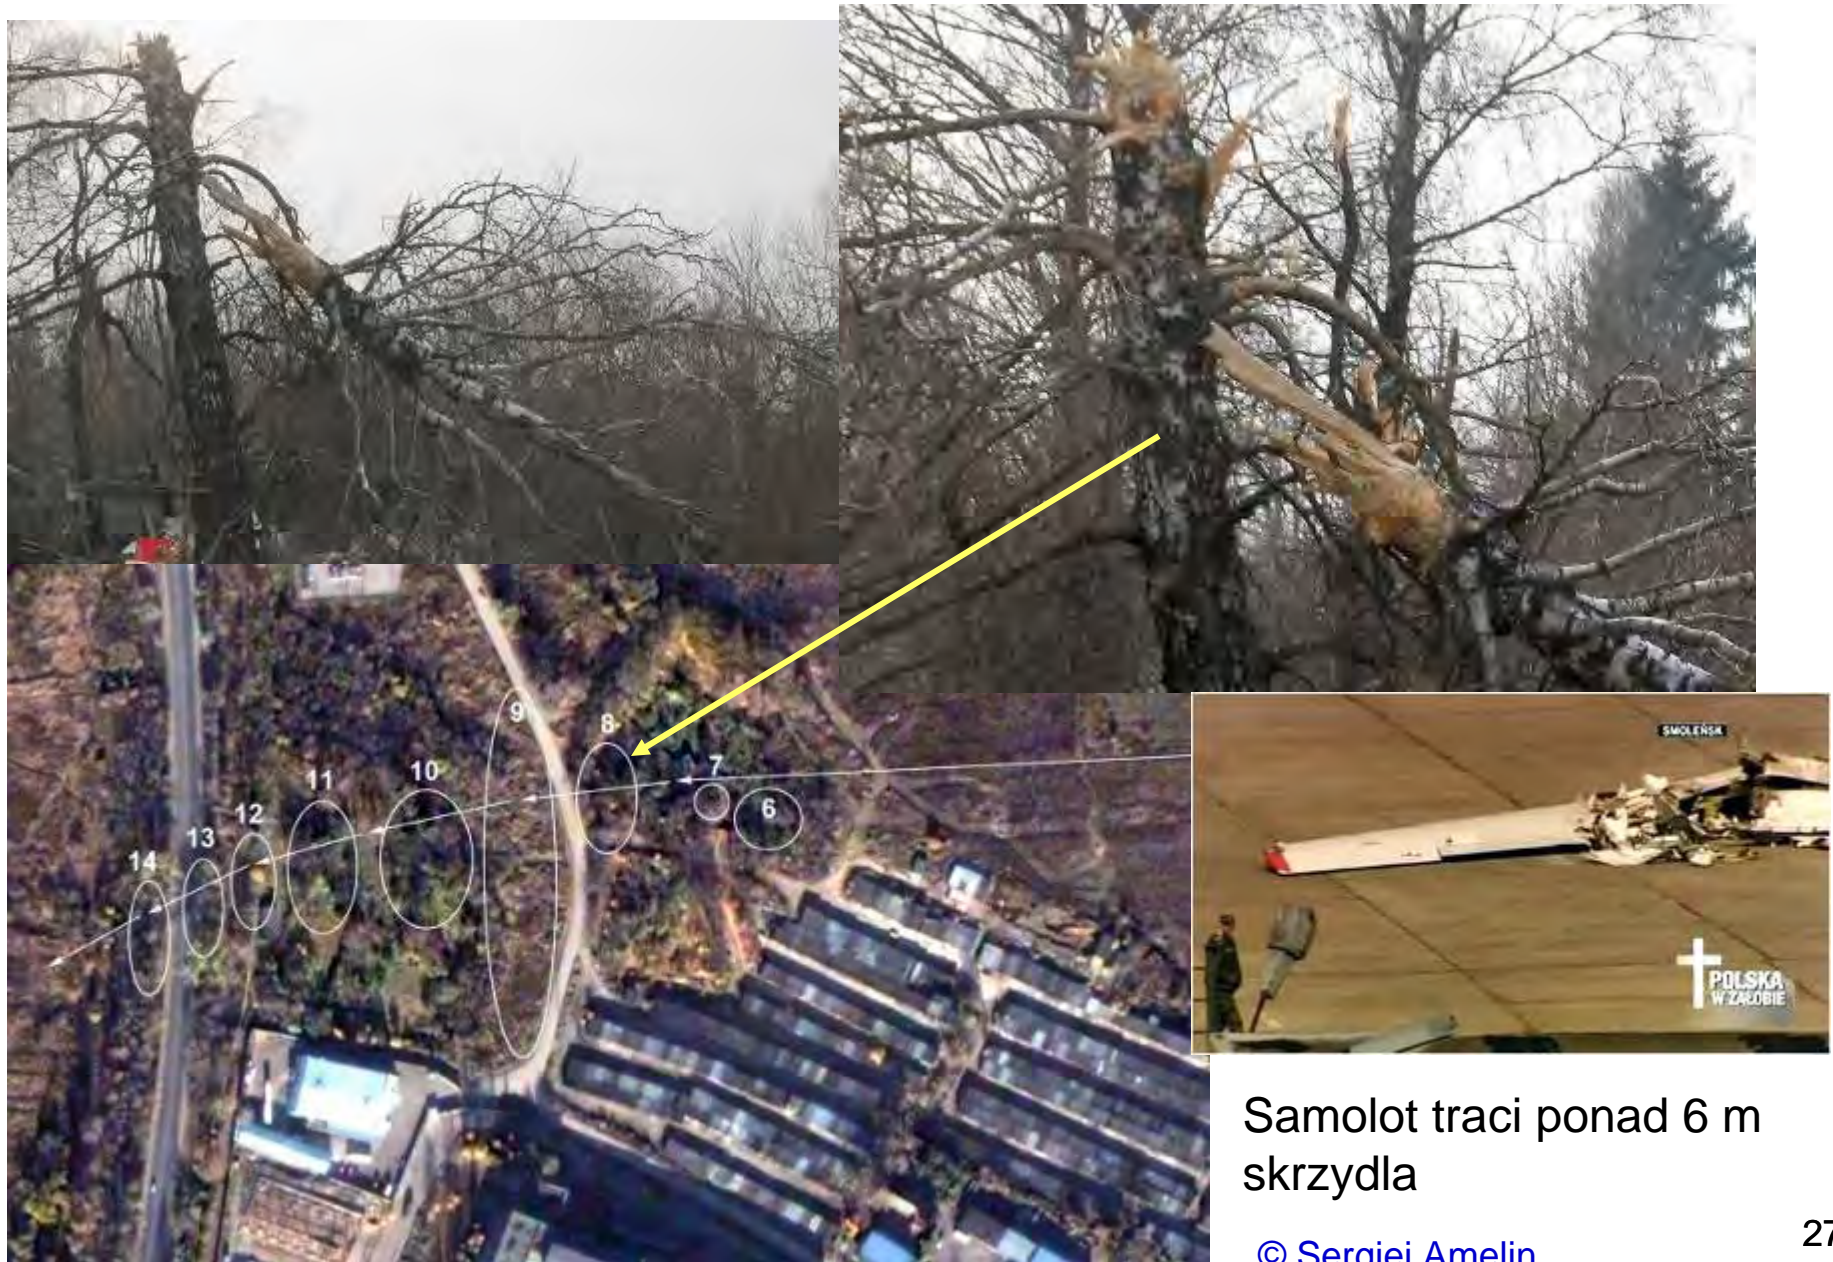
Uderzenie w brzoze lewym skrzydłem na wysokości około 6m

Samolot traci ponad 6 m skrzydła

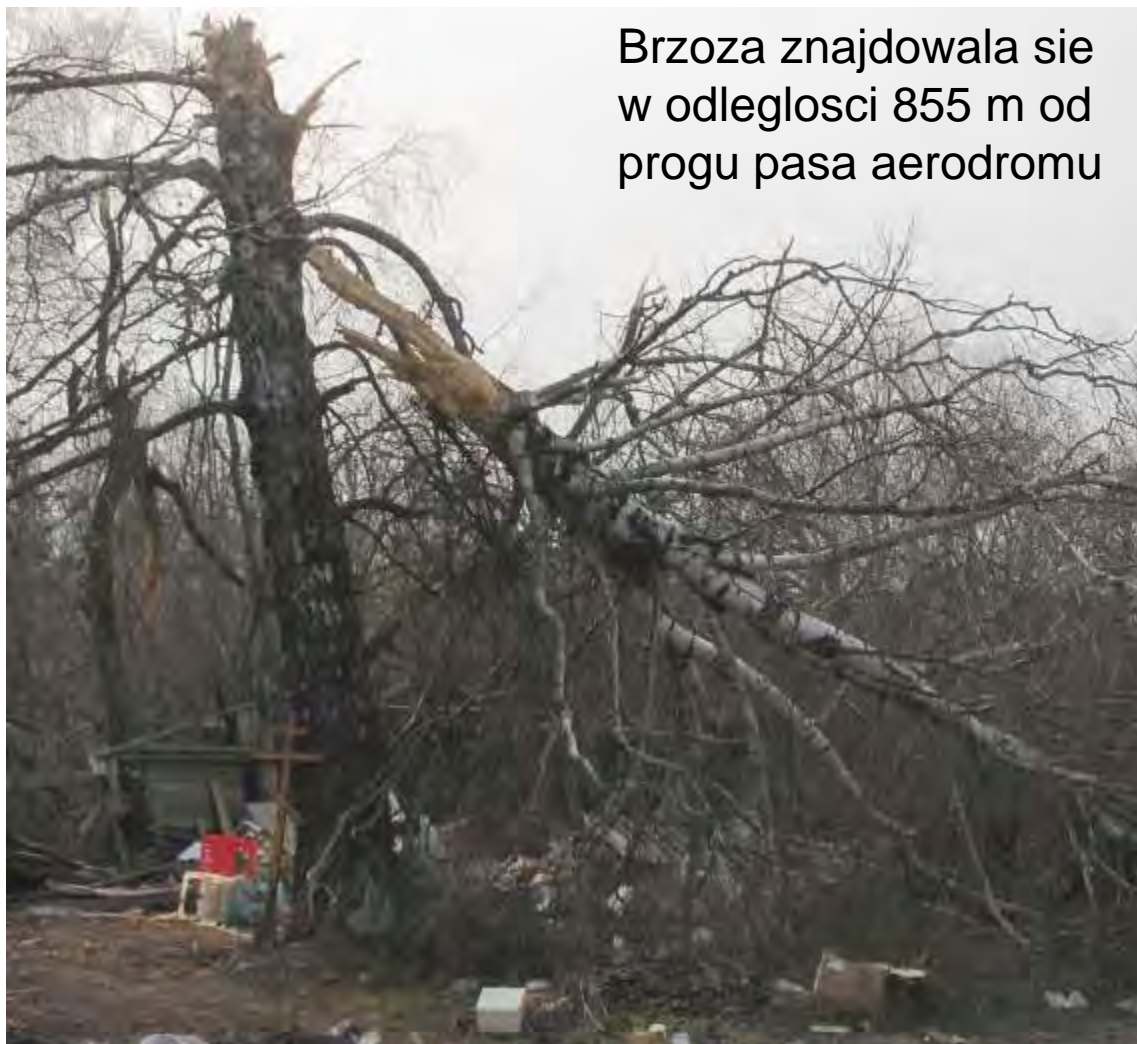
Brzoza znajdowała się w odległości 855 m od progu pasa aerodromu

Czy brzoza została ścieta przez skrzydło Tu154M, czy też została wcześniej złamana przez wiatr ?

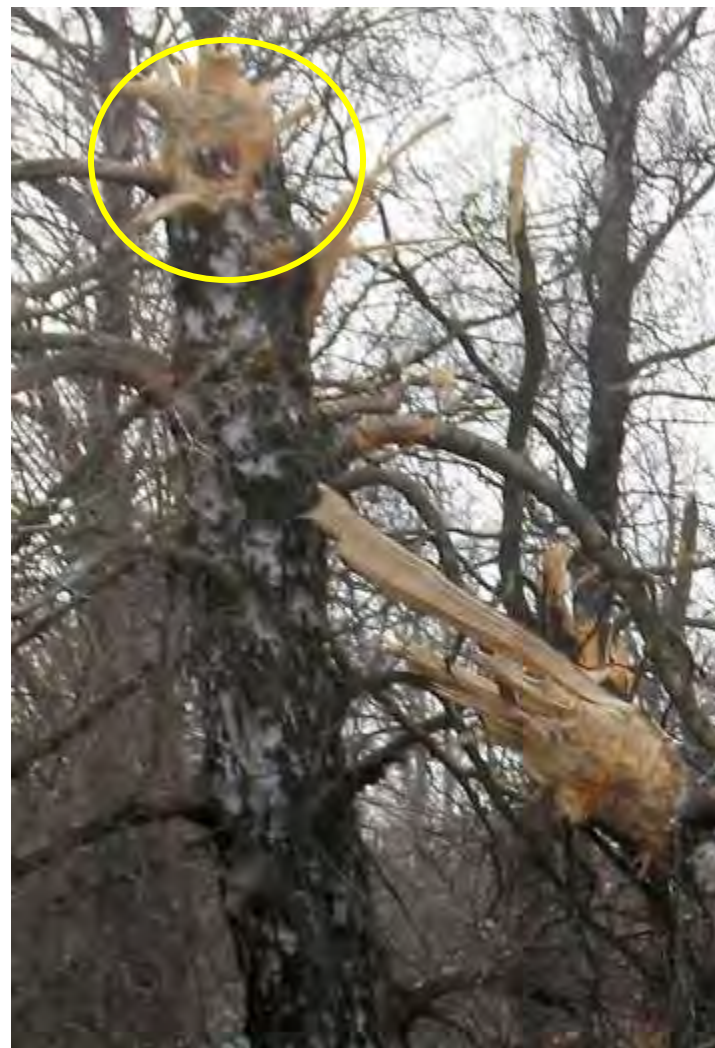
Brzoza jest wewnątrz miękka – substancja gąbczasta nasycona sokami

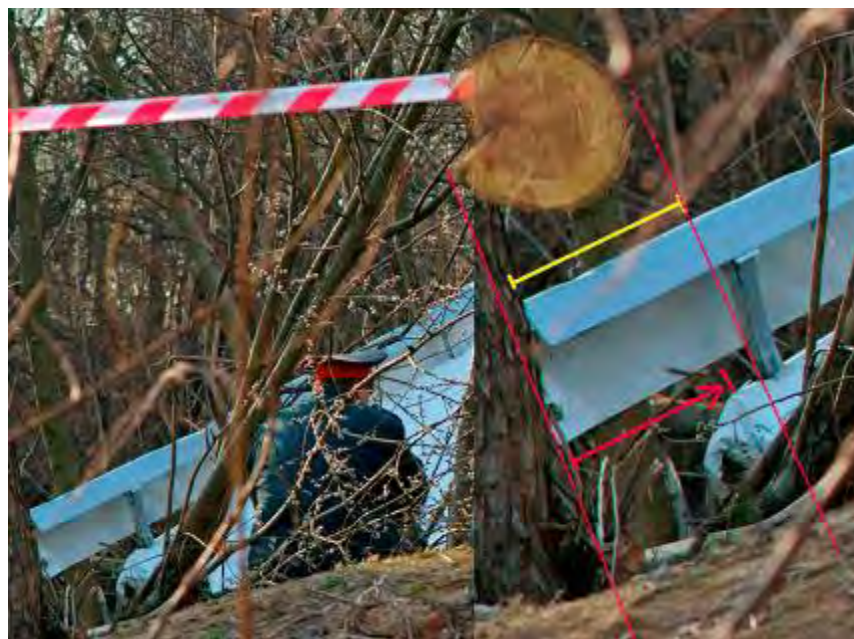
Odlamane skrzydło

Słaty (skrzela) zewnętrznej części skrzydła lewego zachowały się prawie na całej długości, z trzema niewielkimi ubytkami.

Skrzydło mogło zostać obcięte przez maszynę CAT począwszy od tyłu skrzydła. Po dotarciu do przedniej części, skrzydło odłamało się i upadło. Maszyna w ten sposób nie przecięła skrzela.

Jak jest możliwe, żeby pień brzozy o średnicy 30 do 40 cm zostawił nieuszkodzone słaty (skrzela) wykonane z cienkiej blachy, a ułamał tylko skrzydło za slotami?

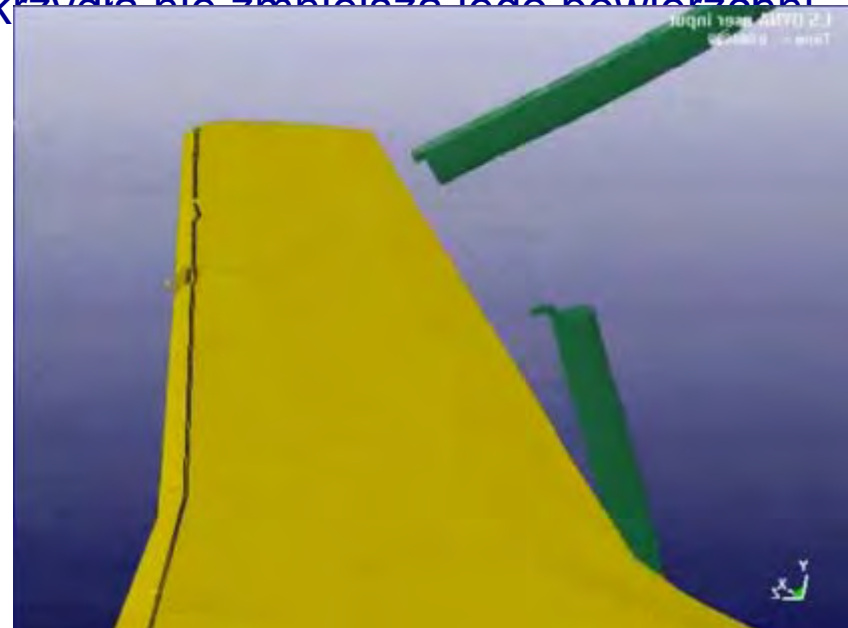
Wnioski z symulacji

- Skrzydło samolotu Tu-154M przecina brzozę niezależnie od wysokości uderzenia w drzewo, orientacji samolotu, czy odległości miejsca uderzenia od końca skrzydła.
- Skrzydło ulega minimalnemu uszkodzeniu
- Minimalne uszkodzenie krawędzi skrzydła nie zmniejsza jego powierzchni

Symulacji uderzenia lewego skrzydła samolotu Tu-154M w brzozę dokonano za pomocą programu NASA LS Dyna 3D (metoda elementów skończonych).

- Szybkość samolotu: **70 m/s albo 80 m/s**
- Ciężar samolotu: **78600 kg**
- Wysokość uderzenia w brzozę: **5m albo 6m**
- Średnica brzozy: **40 cm**
- Odległości uderzenia mierzone od końca skrzydła: **3m - 7m**
- Wersje orientacji samolotu:
 - samolot leci poziomo,
 - samolot wznosi się $5^\circ - 9^\circ$
- samolot jest przechylony na lewo 5° lecąc poziomo
 - samolot jest przechylony na lewo 5° wznosząc się $5^\circ - 9^\circ$

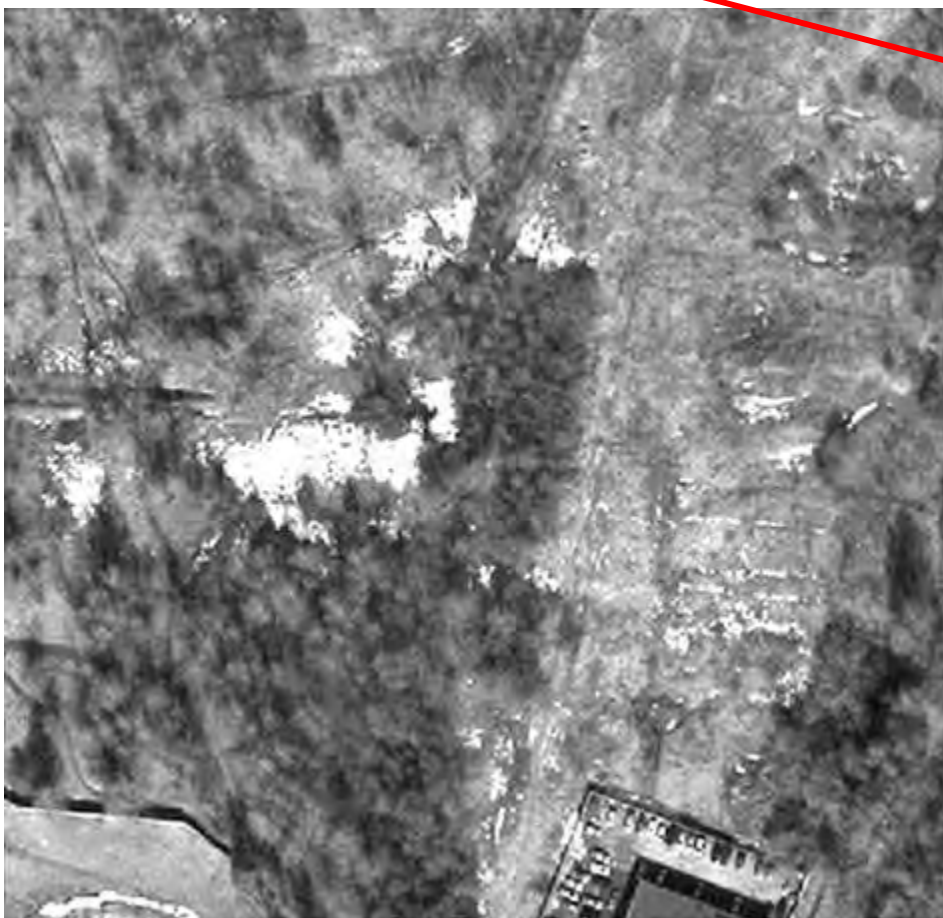
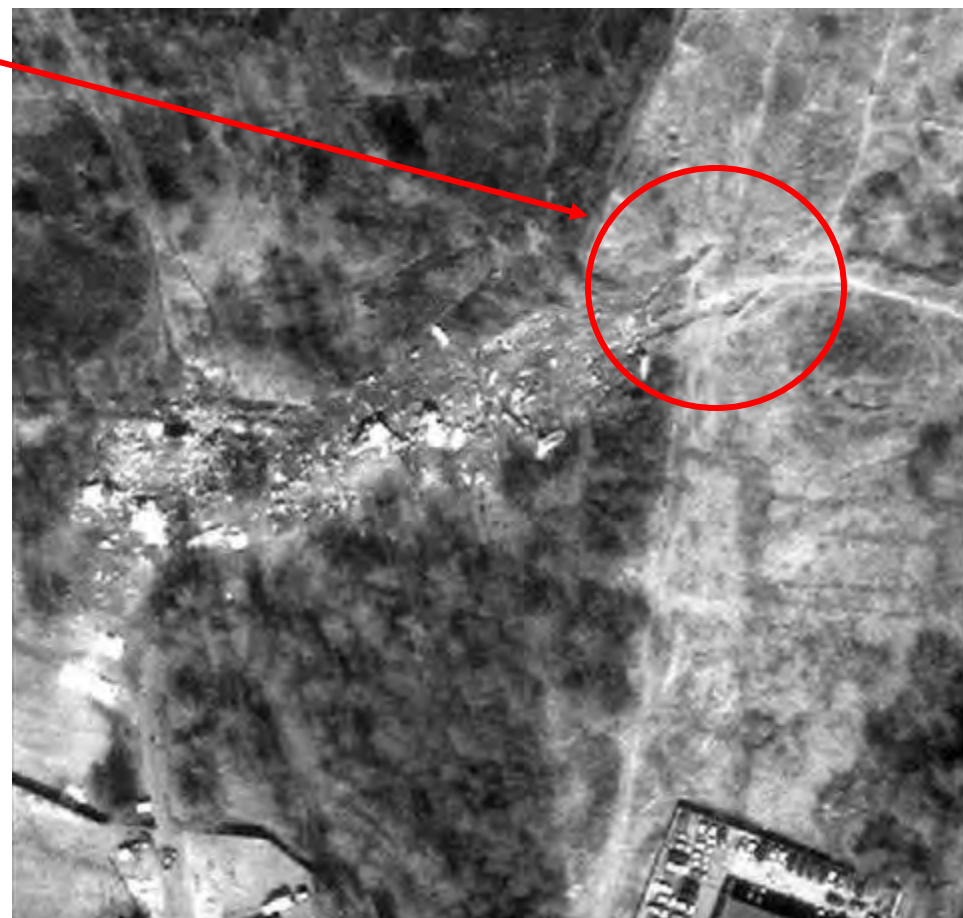
Dowod, że samolot nie uderzył w ziemię grzbietem

Ślady kol podwozia, końcówki skrzydła lub statecznika

Zdjecie satelitarne wykonane przed katastrofą

Zdjecie satelitarne wykonane 12 04 2010

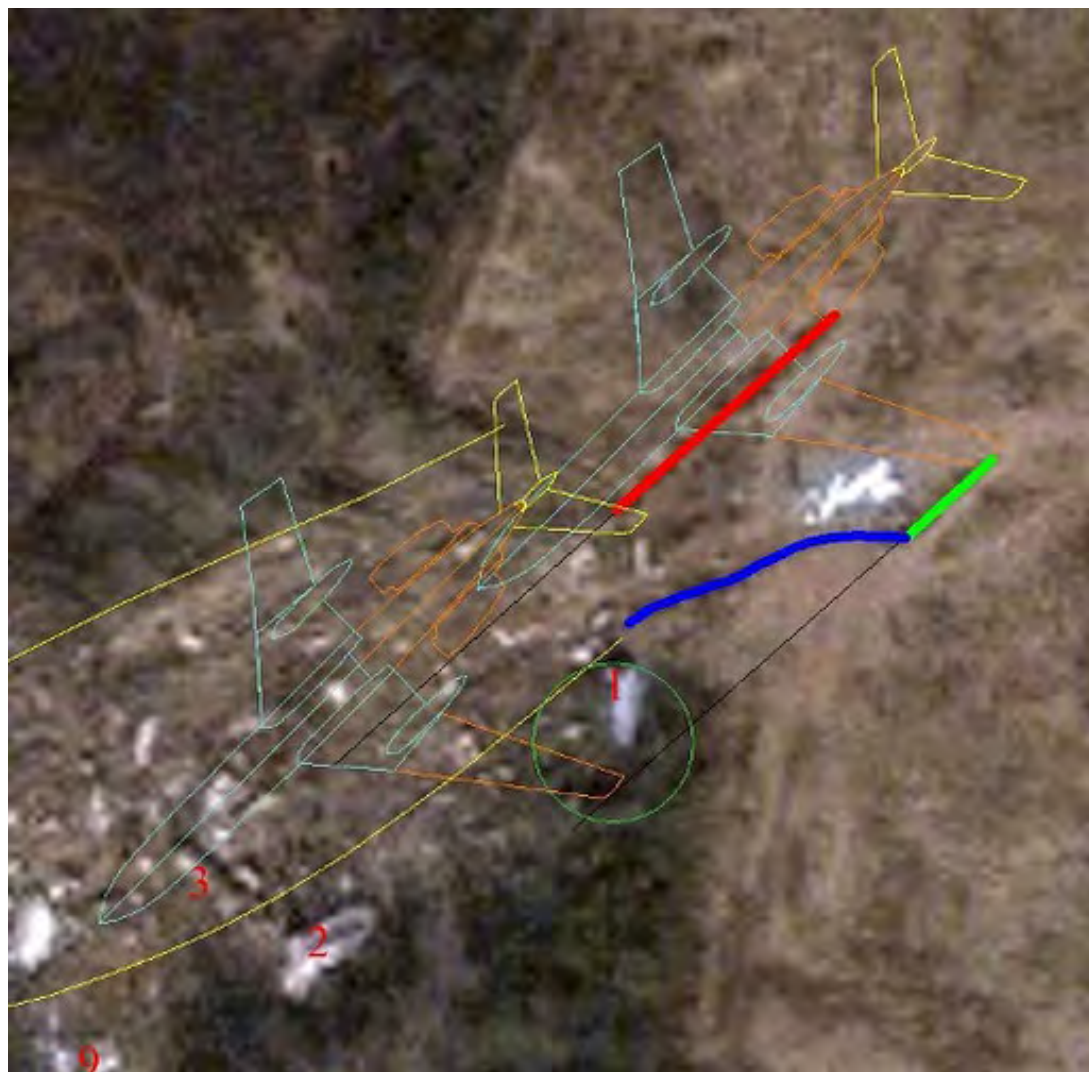
Prawdopodobny upadek samolotu

Na rysunku przedstawiono samolot w dwóch położeniach: (1) na początku hipotetycznego rycia dolnego śladu (zielony odcinek) prawym skrzydłem i (2) na końcu rycia górnego śladu (czerwony odcinek) prawym poziomym statecznikiem. Zielonym okręgiem zaznaczone jest miejsce widoczne na kadrze z filmu Wiśniewskiego.

Samolot nie był obrocony o 210° jak twierdzi MAK, czy też 150° jak twierdzi KBWL LC. Biorąc pod uwagę ślady widoczne na miejscu katastrofy, uderzenie samolotu w ziemię z kątem obrotu przekraczającym 150° nie jest możliwe.

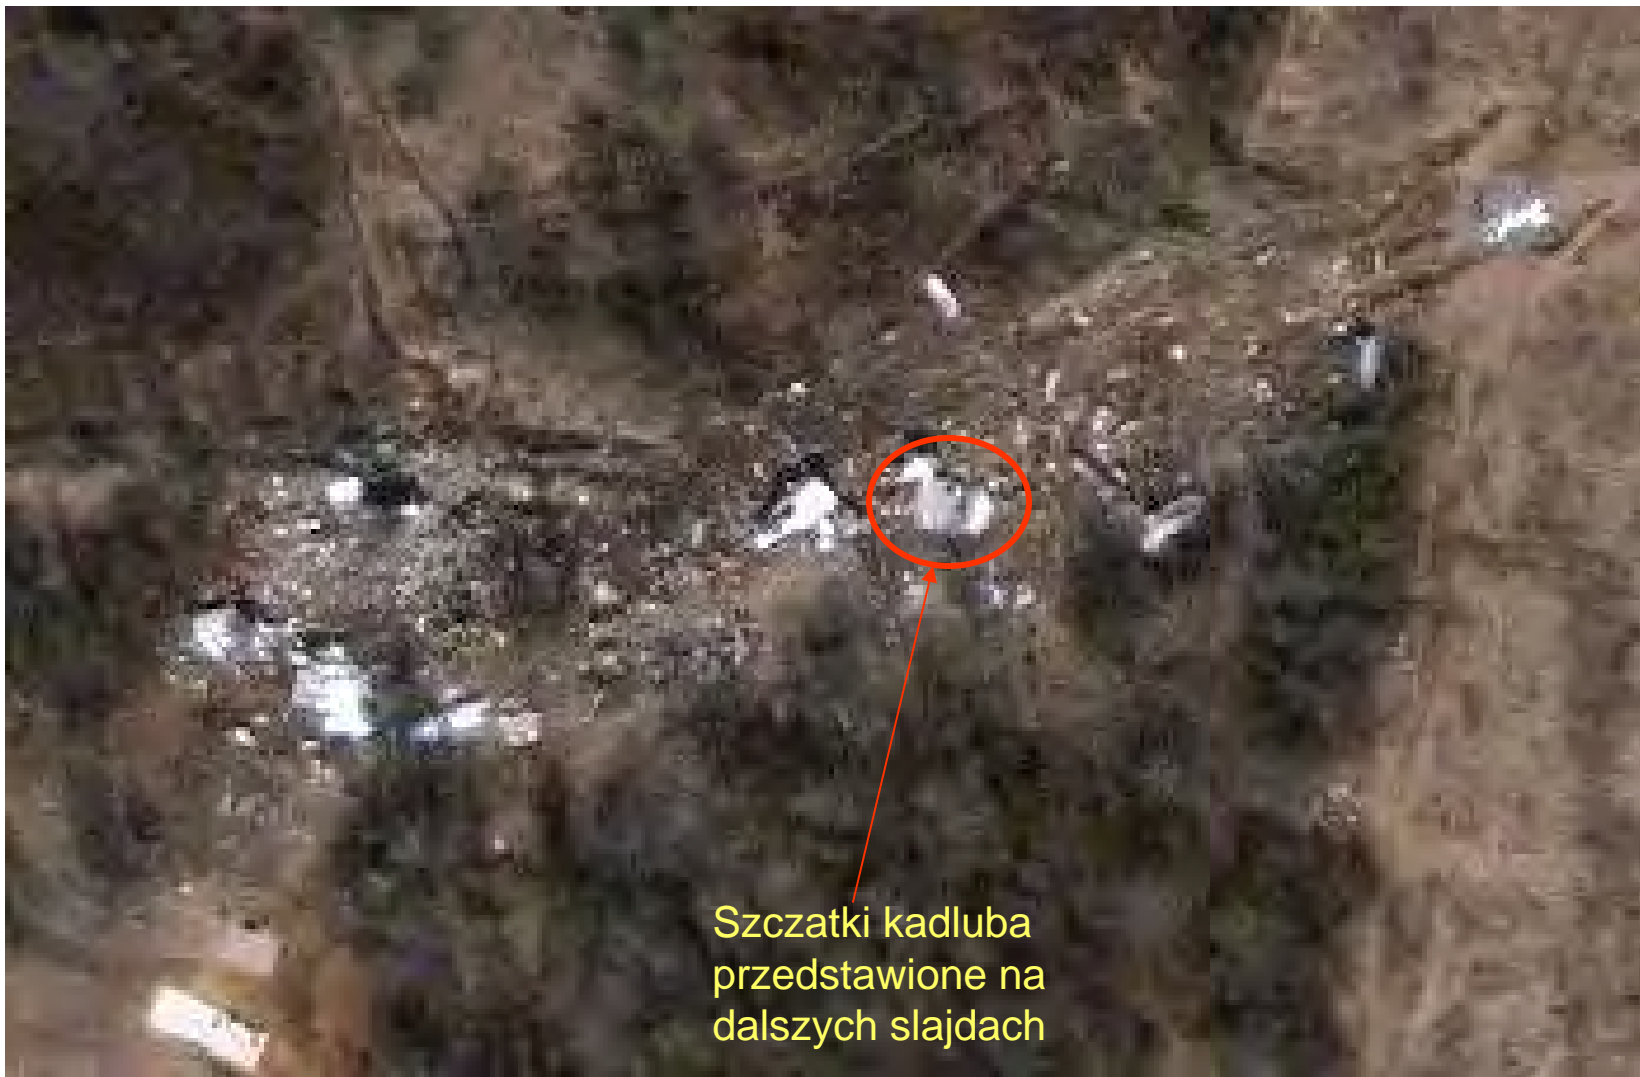
Zdjecie satelitarne– rozdrobnienie i rozrzut szczatkow

Szczatki kadluba
przedstawione na
dalszych slajdach

Czy takie rozdrobnienie szczatkow TU154M moglo nastapic przy upadku lotem slizgowym na grunt bagnisty z wysokosci kilkunastu metrow i przy predkosci okolo 250 km/h?

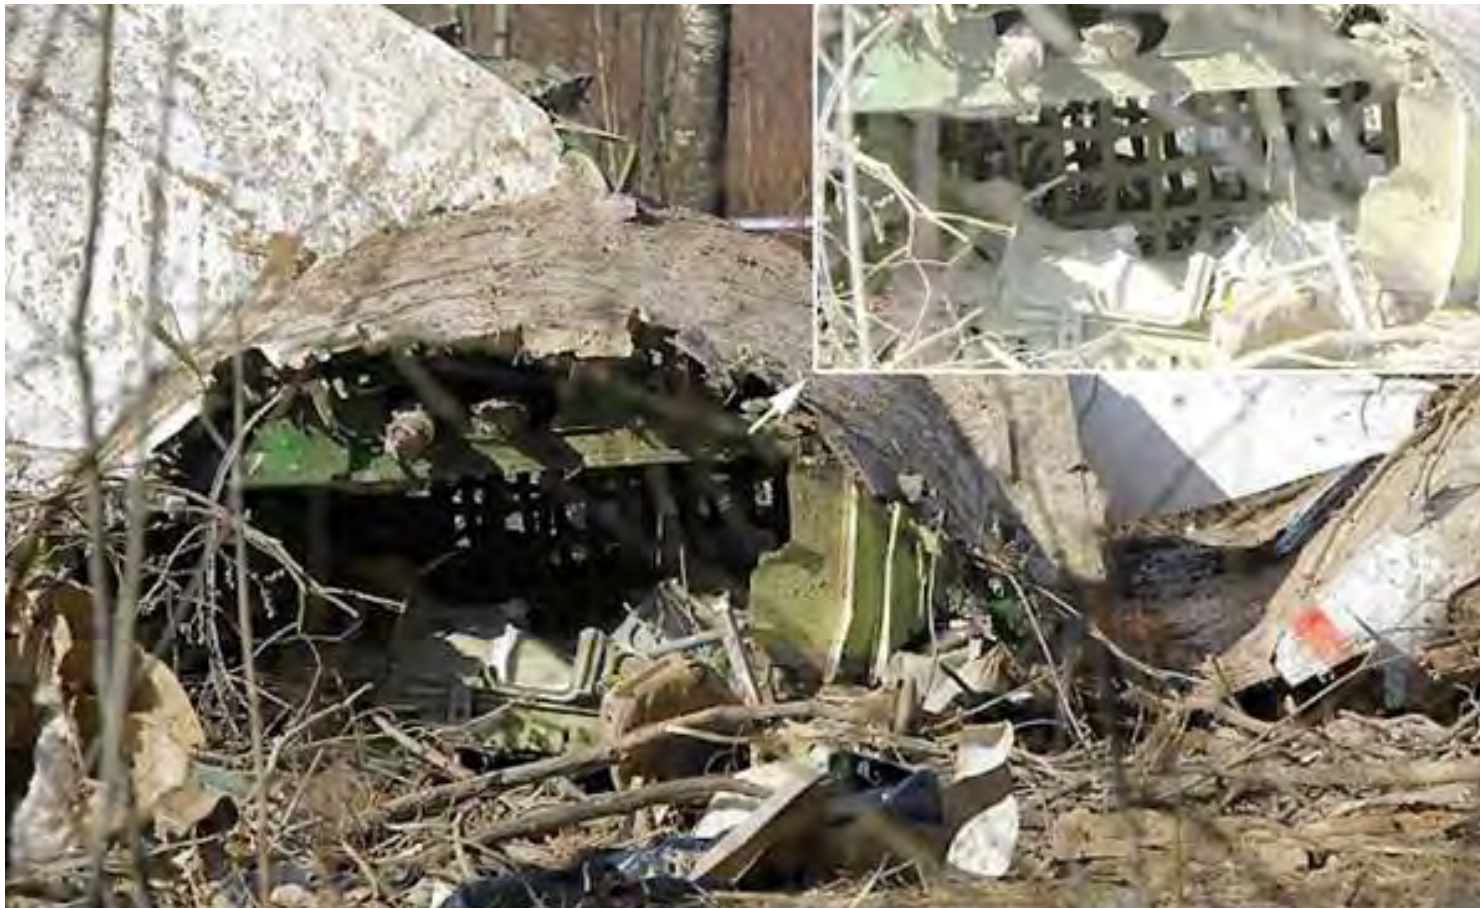
Szczatki kadluba

To zdjęcie przedstawia połowę kadluba odwróconą do góry nogami. Ale dlaczego jest tylko połowa kadluba oraz ściany są mocno poszarpane i jakby wydmuchnięte od środka na zewnątrz.

Istnieje przypuszczenie, że wewnątrz samolotu nastąpił wybuch.

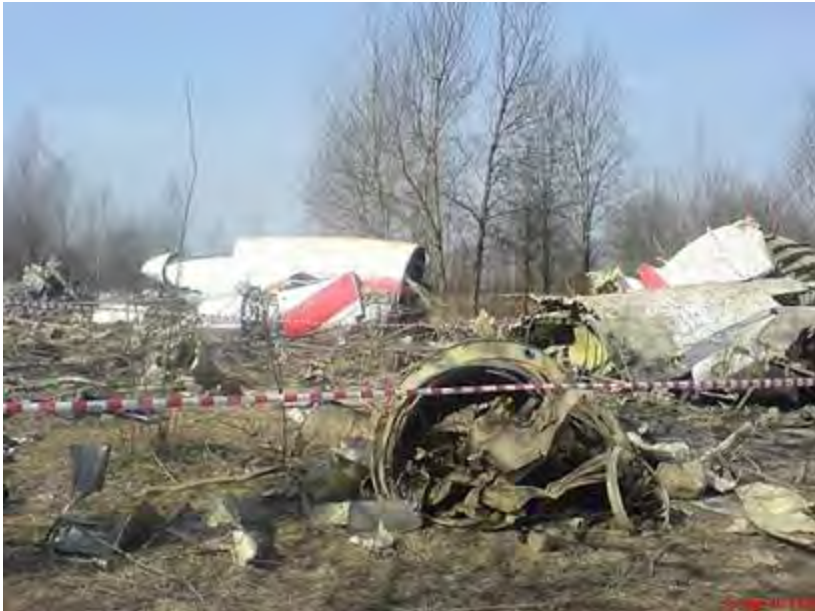
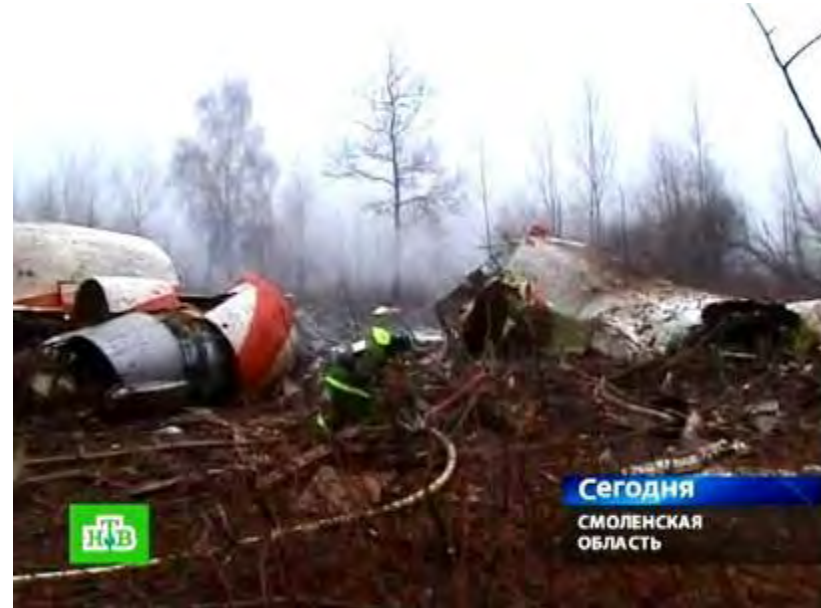
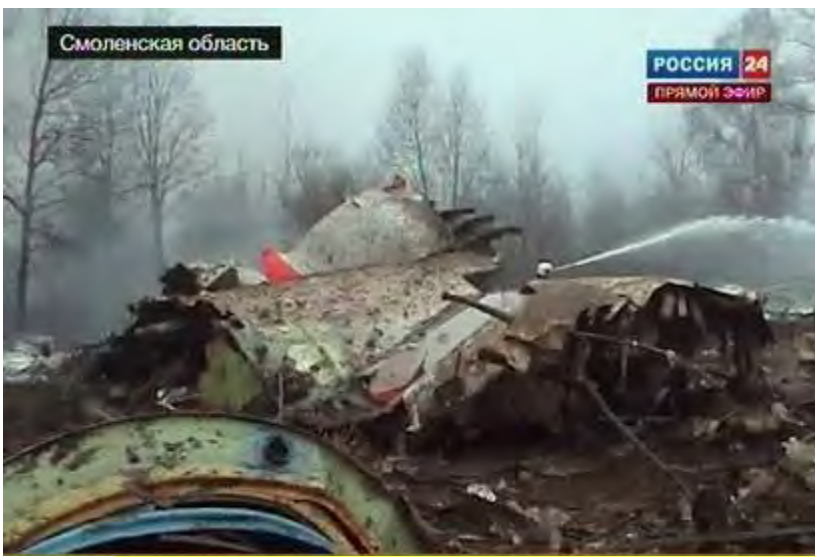
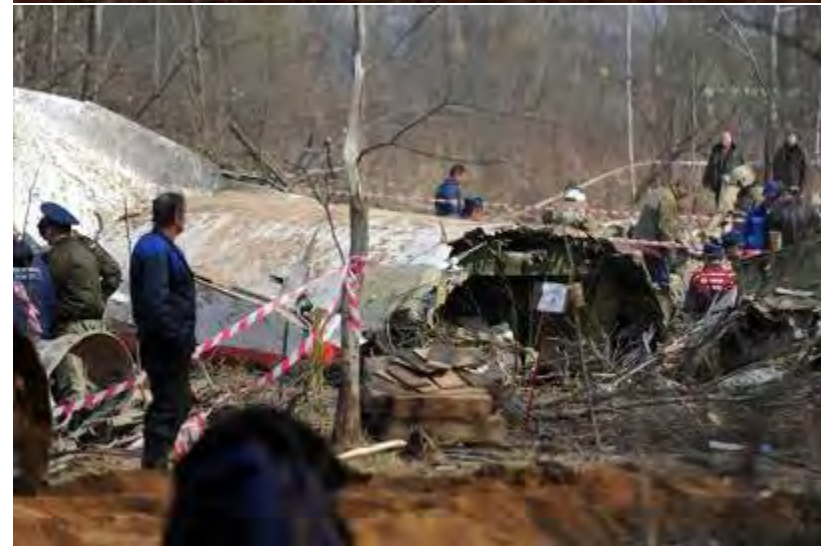
Szczatki kadluba

Te zdjęcia również sugerują, że kadłub został rozerwany od wewnątrz.

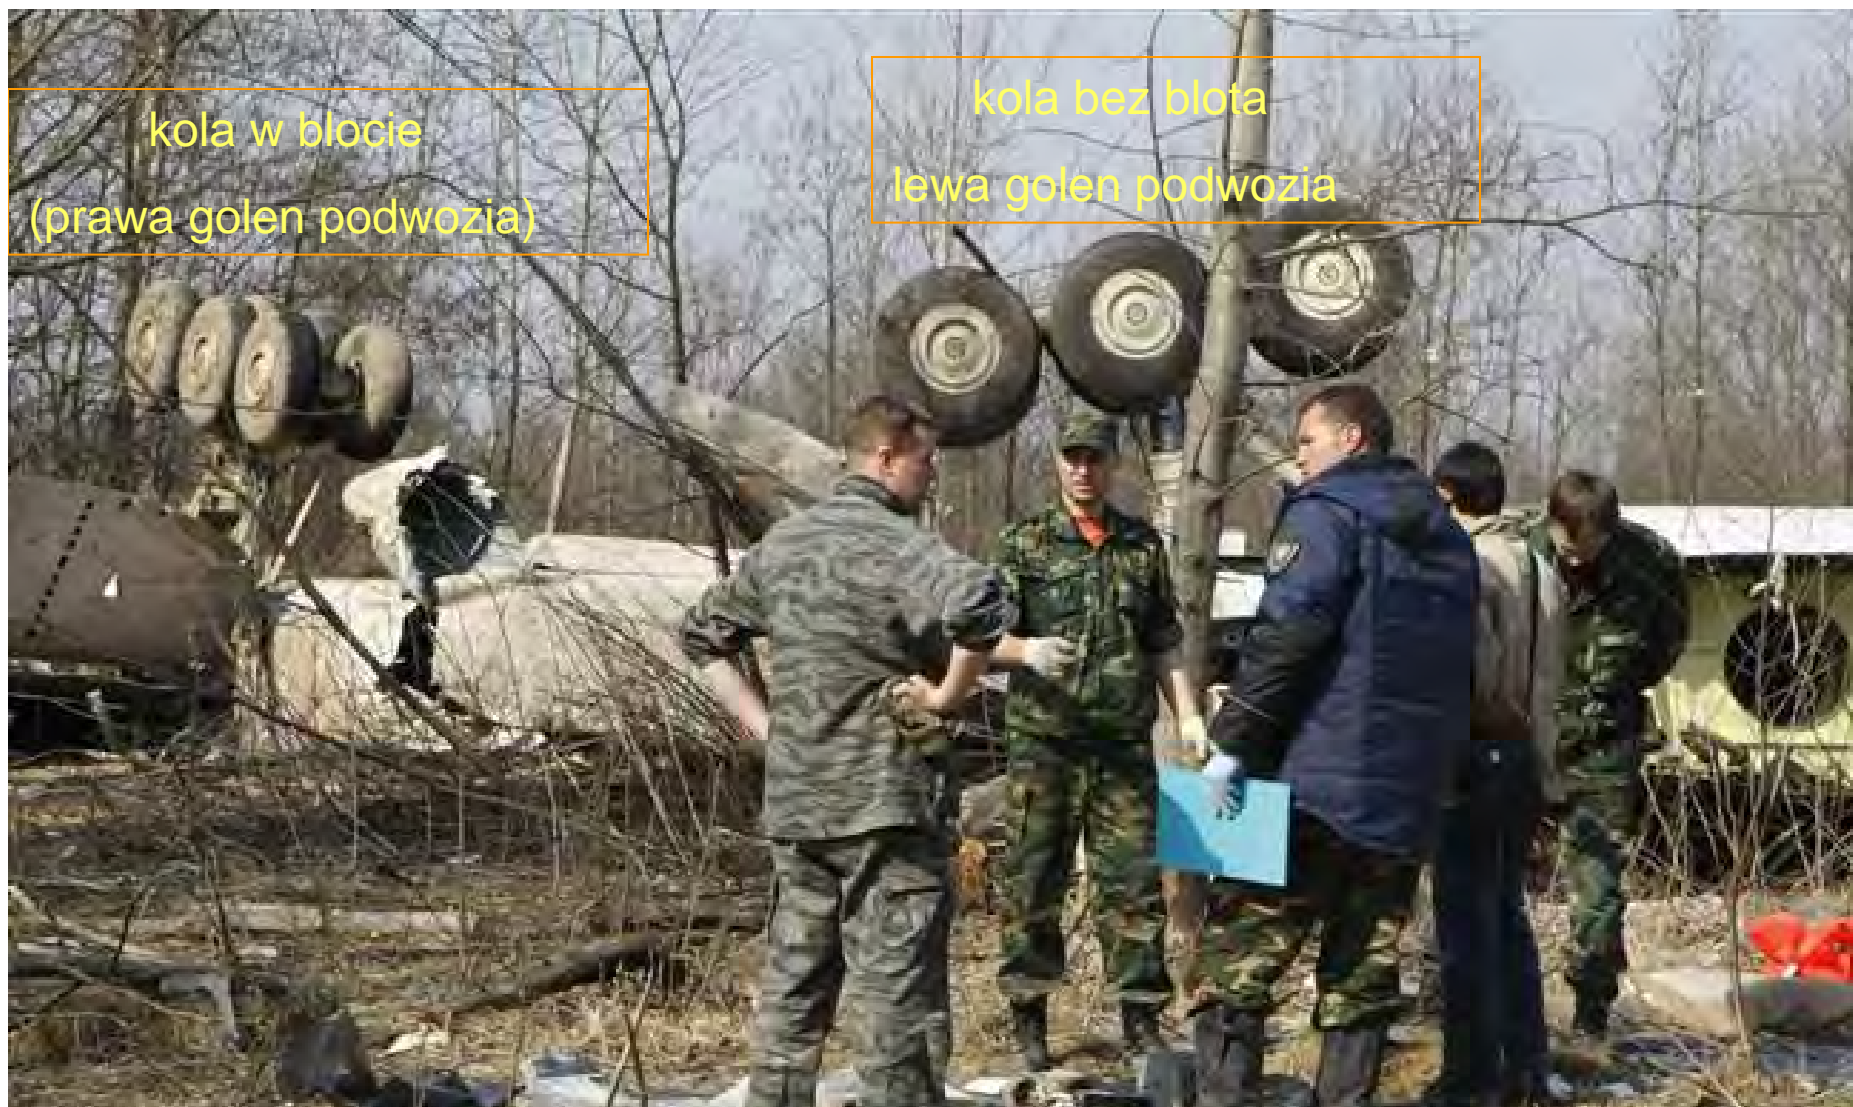
Podwozie samolotu

Prawa gołen podwozia w błocie przeczy obroceniu sie samolotu o 180° i ladowaniu na gornej czesci kadluba.

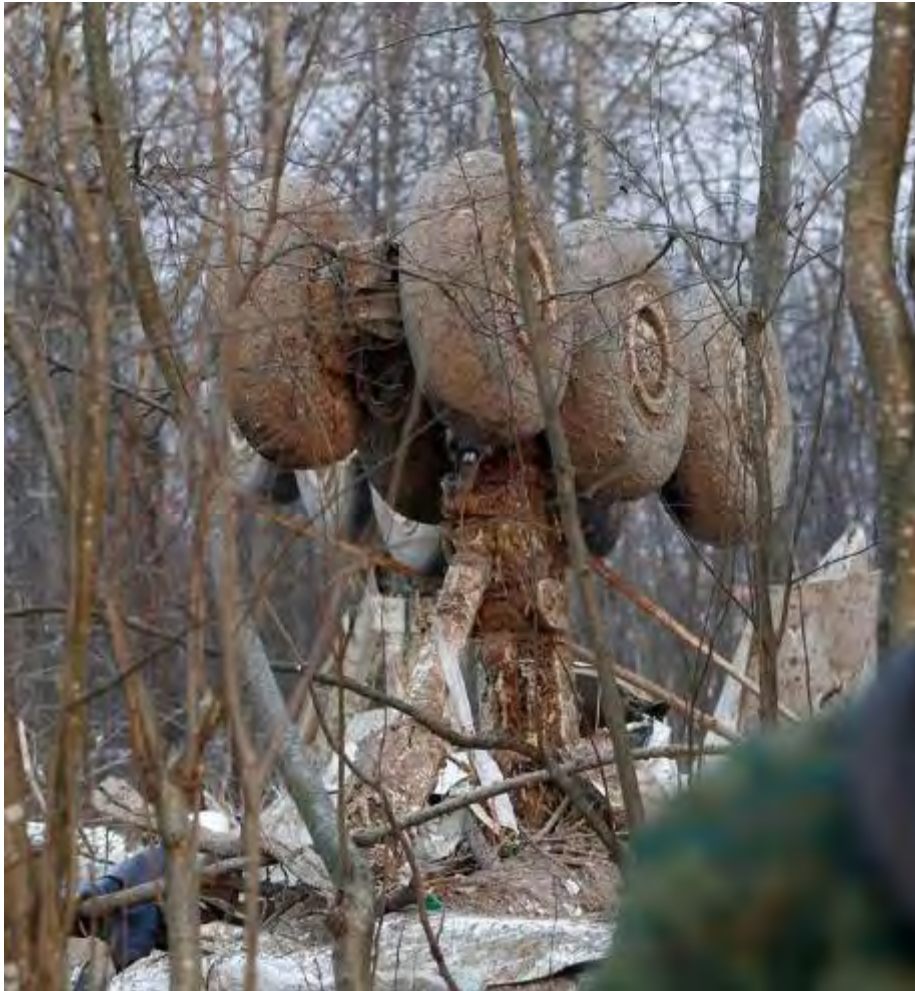
Kola w blocie – prawa golen

Dlaczego kola prawej goleni sa **zablocone**, a lewej nie ? Jak wiec upadal samolot?
