III KONFERENCJA  
SMOLEŃSKA  
20.10.2014

# ANALIZA CZĘŚCI SKŁADOWYCH SYSTEMU ELEKTROENERGETYCZNEGO SAMOLOTU TU-154 PLF101 PO KATASTROFIE

## ANALYSIS OF COMPONENTS OF ELECTRIC SYSTEM OF THE TU-154M PLF 101 AFTER CRASH

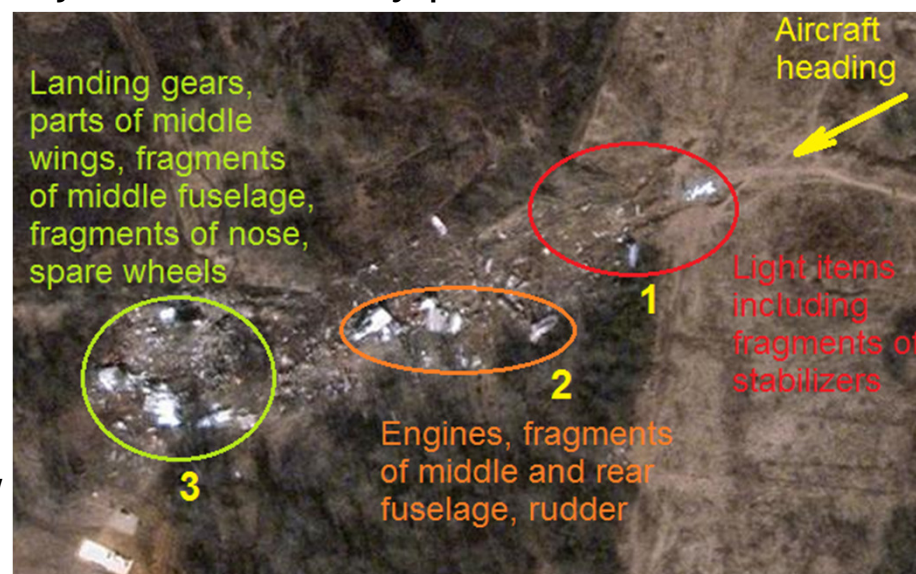
Zdjęcie satelitarne rozkładu szczątków samolotu Tu-154M PLF : (1) elementy lekkie w tym stabilizatory; (2) silniki, elementy środkowego i tylnego kadłuba, ster; (3) koła podwozia, części środkowych skrzydeł, części środkowego kadłuba, pozostałości kabiny pilotów, koła zapasowe.

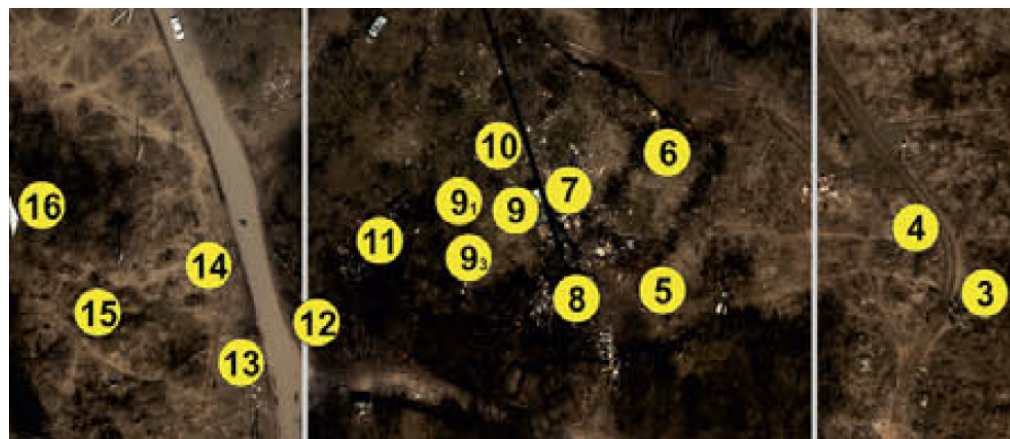
| 9.2 | Left outer flap tip fairing, TM-4, D-10ARU №00900002. | 838 | -37 |

Rozkład szczątków samolotu Tu-154M PLF 101 na polu katastrofy przed ulicą Kutuzowa na podstawie raportu MAK.

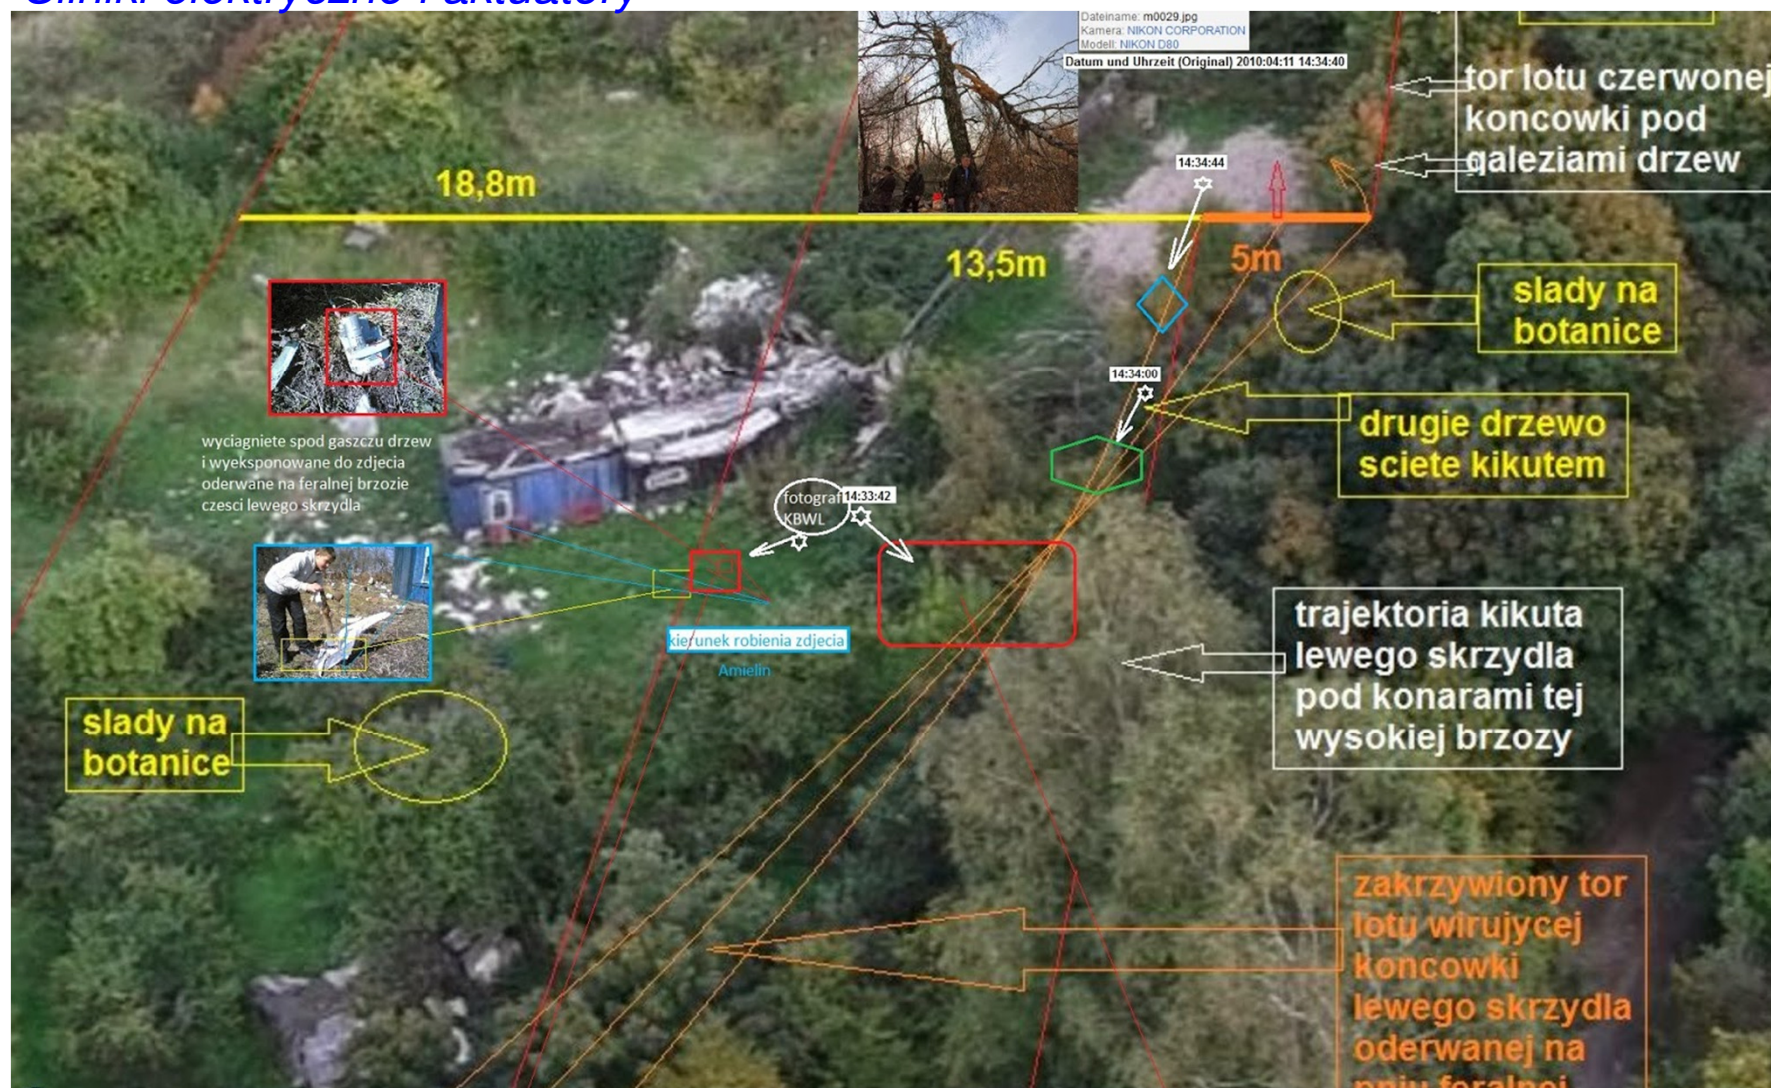
Lokalizacja akuatora srubowego kłap i hamulca elektromagnetycznego TƏM-4 na 8  
działce N. Bodina przed ulica Gubenki. Zrodlo: opracowanie blogera *Wielki55*

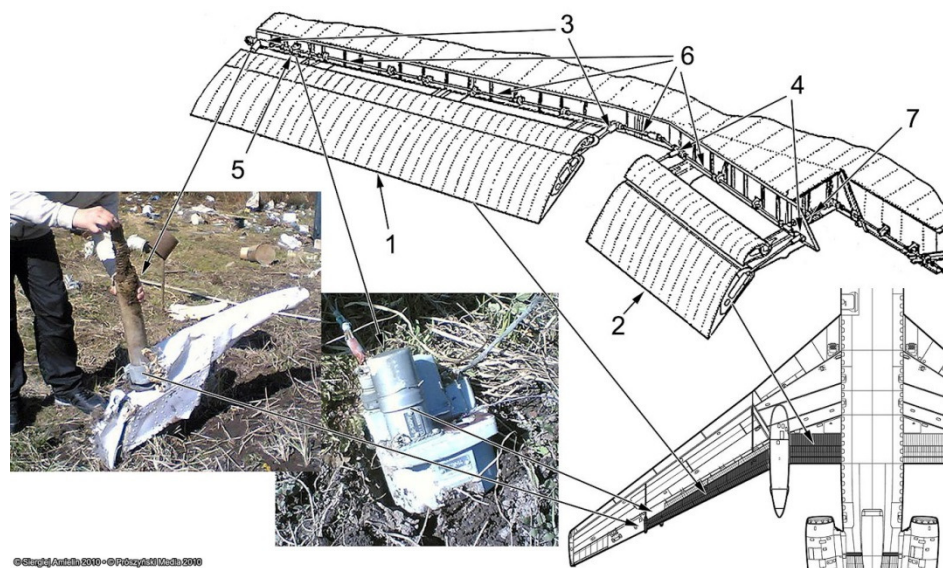
Czesci układu sterowania klap znalezione na polu katastrofy oraz zasada sterowania klapami samolotu Tu-154M. 1 – klapa zewnętrzna, 2 – klapa wewnętrzna, 3 – aktuator srubowy sterowania klapami zewnętrznymi, 4 – aktuator srubowy sterowania klapami wewnętrznymi, 5 – hamulec elektromagnetyczny TEM-4 mechanizmu klap, 6 – wał transmisyjny, 7 – silnik hydrauliczny. Zrodlo: S. Amielin

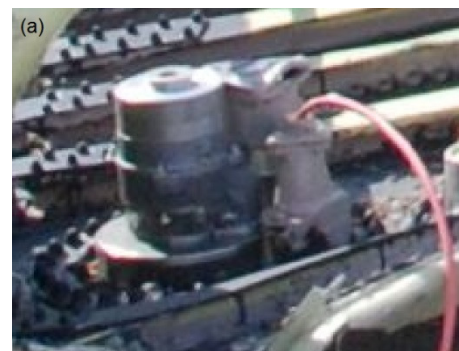
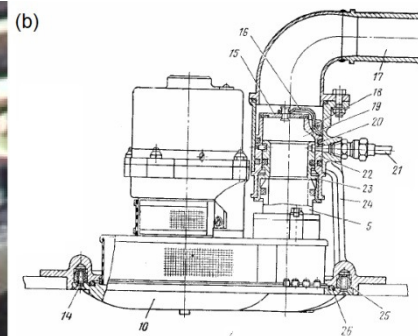
Identyfikacja pompy paliwa ЭЦН-325 typu “booster”: (a) powiększona powierzchnia zaznaczona czerwonym okregiem; (b) rysunek pompy ЭЦН-325: 5, 17, 28 – rurki, 6, 7 – gumowe uszczelki pierścieniowe, 8 – obudowa, 9 – koło osiowe, 10 - pokrywa; 11 – ślimak, 12 – impeler, 13 – kanał, 14 – śruba, 15 – pokrywa tarczowa, 16 – dźwignia, 18 – sprężyna, 19 – zawór “non-return”, 20, 26 – pierścien gumowy, 21, 27 – rura, 22, 24 – korpus, 23 – podstawa, 25 – zamocowania.
